PROVINCIA DI PARMA
Servizio Viabilità e Infrastrutture

MESSA IN SICUREZZA DEI MANUFATTI POSTI LUNGO
LA SP 13 "DI CORNIGLIO" AL km 24+750 CIRCA IN
LOC. CORNIGLIO E SULLA SP 17 "DI TRAVERSETOLO"
AL km 38+700 IN LOC. CERETOLO

PROGETTO ESECUTIVO

TITOLO:
RELAZIONE TECNICA ILLUSTRATIVA

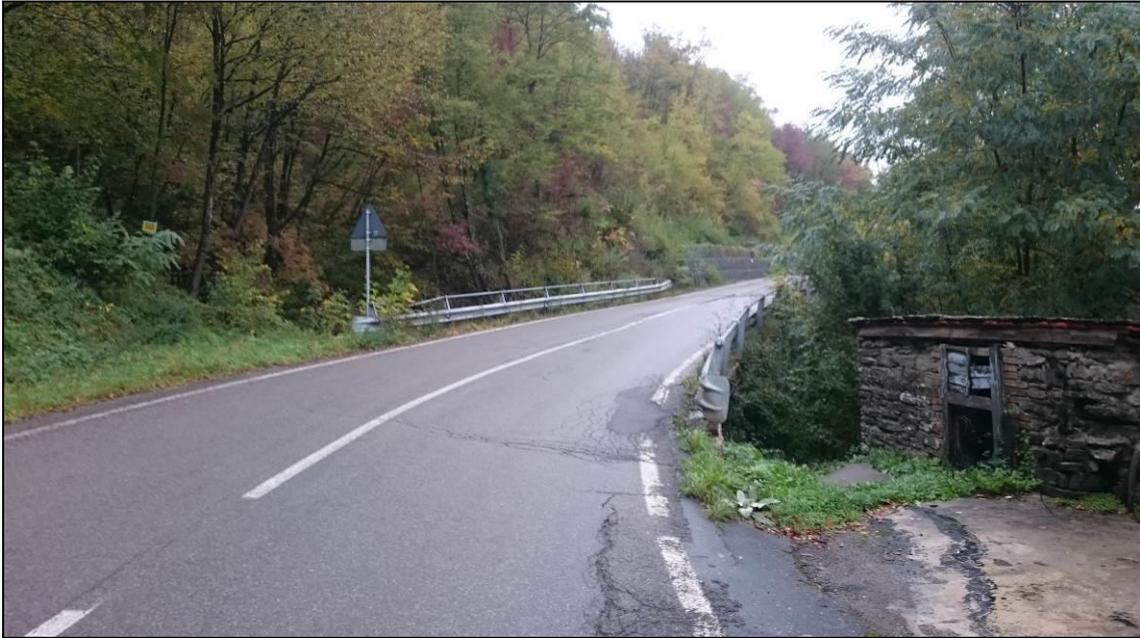
I problemi riscontrati sul ponte comprendono anche il degrado di porzioni di soletta in c.a., prevalentemente nell'estremità di valle e di quota inferiore, dove transitano abitualmente le acque di piattaforma.

Infine, è stata riscontrata l'inadeguatezza delle barriere di sicurezza che presentano anche dei danni localizzati per problemi di corrosione dei montanti.

Figura 1 – Vista del manufatto dalla piattaforma stradale (lato Ponte Bratica)

- ripristino della porzione di valle del basamento mediante inghisaggio di barre di armatura, posa di rete elettrosaldata e getto di calcestruzzo;
- idrodemolizione dell'estradosso di impalcato delle porzioni laterali lato monte e lato valle per una larghezza di circa 60 cm per l'asportazione del calcestruzzo degradato;
- pulizia accurata delle barre di armatura affioranti e protezione anticorrosiva mediante trattamenti di passivazione;
- ricostruzione delle parti rimosse o mancanti di calcestruzzo mediante applicazione a cazzuola o a spruzzo di malta o betoncino;
- realizzazione di cordoli laterali in c.a., sui quali saranno installate le nuove barriere bordo ponte di classe H2.

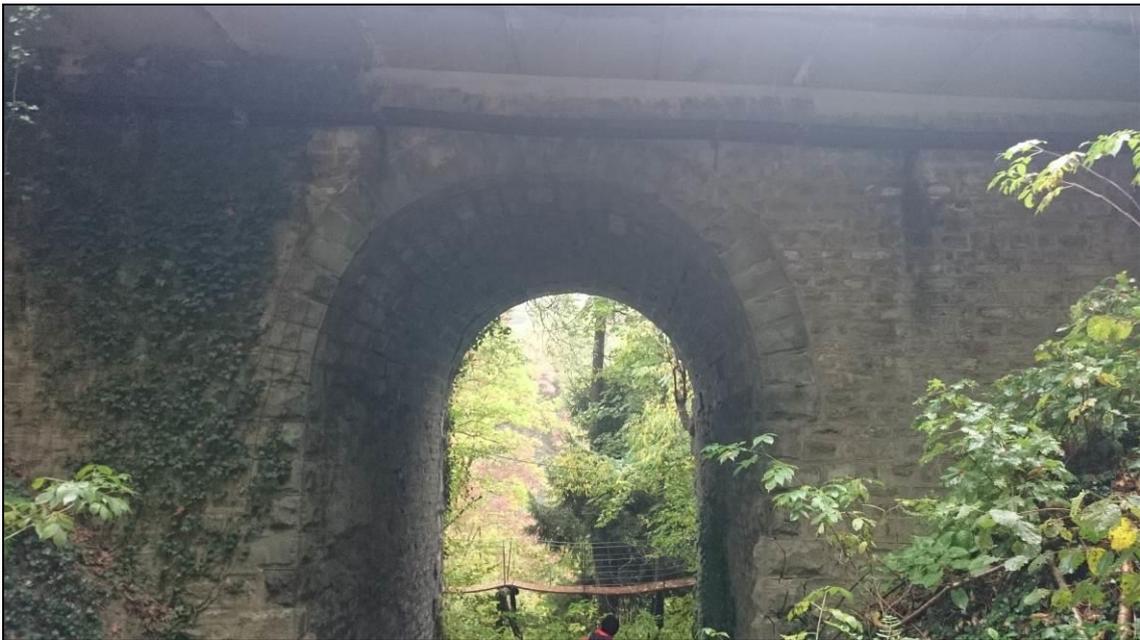
In considerazione dell'ottimo stato di conservazione della metà di monte del ponte, è probabile che questa porzione in muratura di pietrame sia stata oggetto di un intervento di manutenzione straordinaria in tempi recenti (non più tardi di 15-20 anni fa).

Figura 2 – Vista laterale del manufatto da lato monte

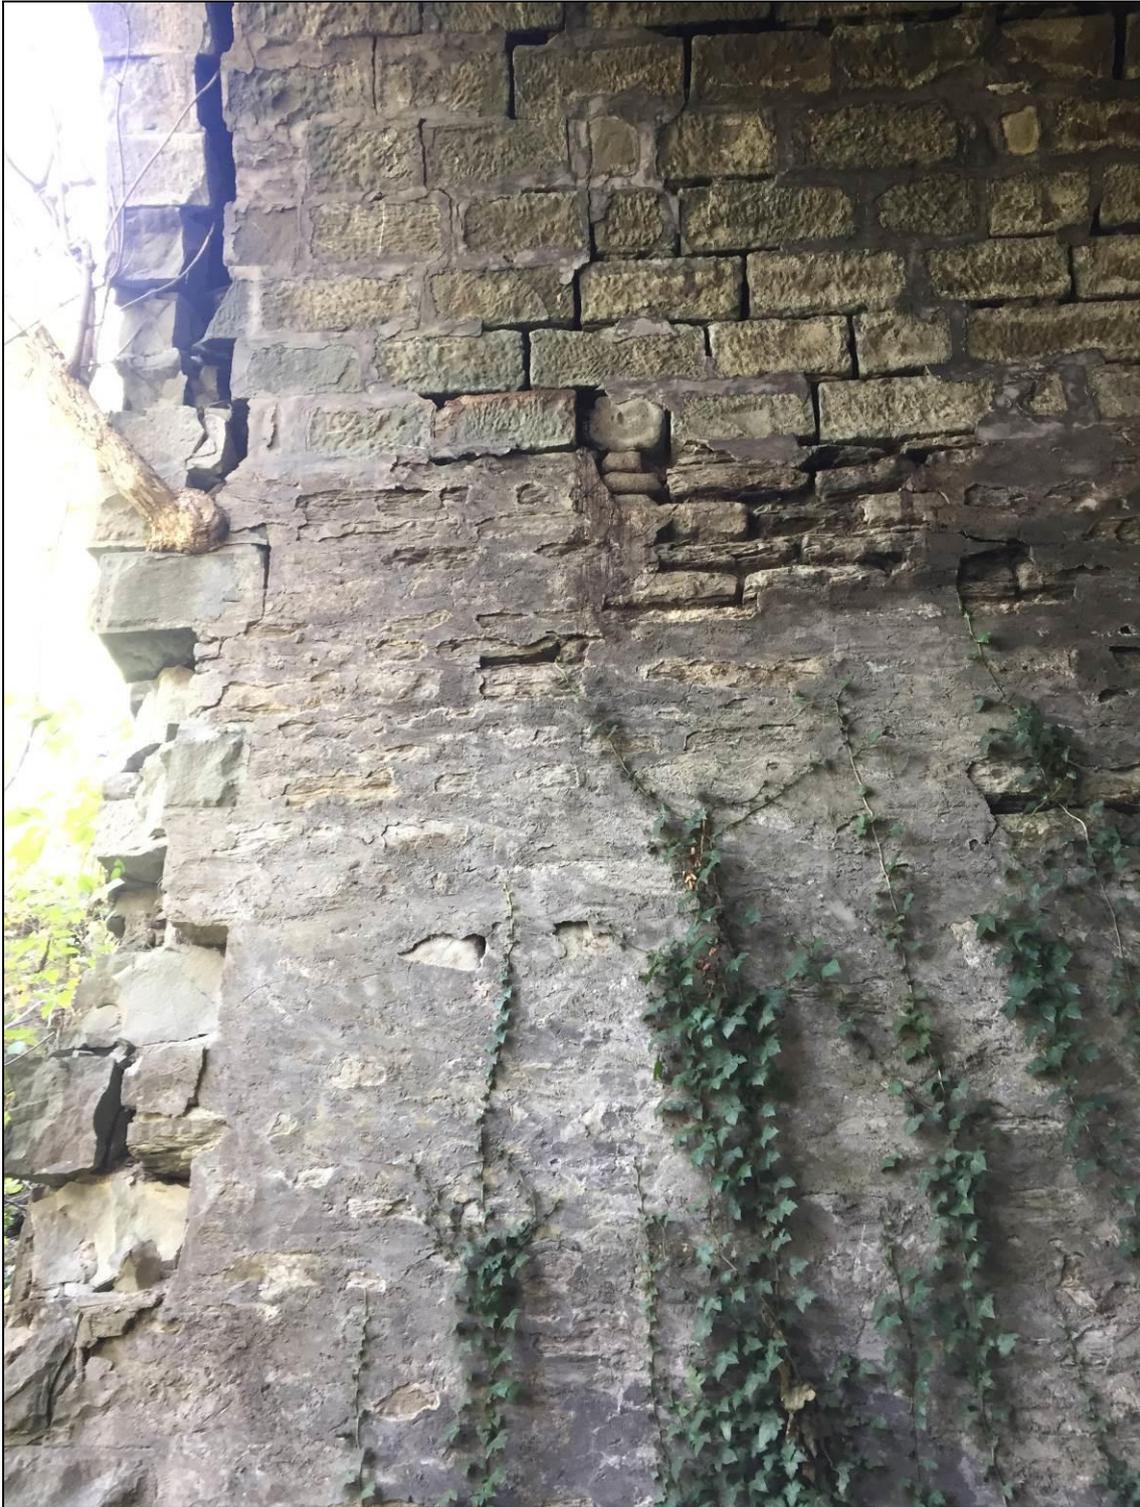
Il manufatto al km 24+750 circa della SP13 di Corniglio presenta, nella parte lato valle, delle lesioni e delle fessurazioni dovute a fenomeni di erosione e alla crescita di vegetazione spontanea: in particolare, è ben visibile l'ampia lesione nella parte più esterna della volta a botte e dei muri frontali che ha origine in corrispondenza di un arbusto spontaneo, la cui crescita ha provocato anche il dislocamento e la caduta di una parte di muro. Sono evidenti anche i danni alla base di imposta in calcestruzzo del muro frontale in destra idraulica.

Figura 3 – Particolare della lesione della volta a valle e dell'arbusto radicato sul manufatto

- rimozione degli arbusti e dei cespugli radicati sui manufatti e le zone adiacenti;
- sabbiatura dell'intera superficie muraria in pietrame lato valle (muri andatori, muri frontali, intradosso volta a botte e basamento);
- riparazione delle lesioni e delle brecce delle **murature** mediante allargamento delle lesioni e rimozione delle pietre instabili, risarcimento della muratura con pietre aventi le stesse caratteristiche e con malta;
- riparazione delle lesioni e delle brecce sulla **volta** mediante risarcimento con pietre aventi le stesse caratteristiche, l'inserimento di cunei in ferro e chiusura delle fessure con malta;
- scarnitura delle connessioni delle parti di paramento murario non oggetto dei precedenti interventi e successiva stuccatura dei giunti di malta;
- iniezioni di consolidamento della porzione di larghezza pari a 3 m lato valle mediante calce idraulica.

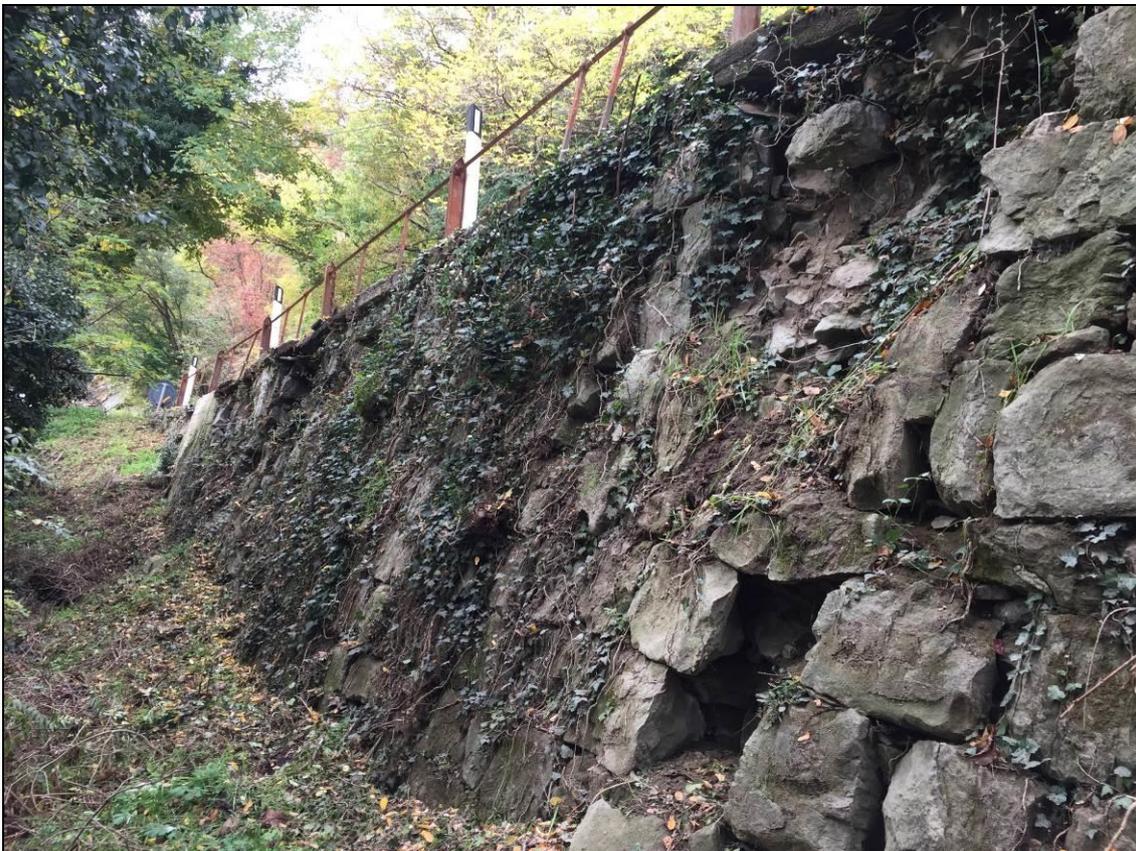
I muri di sottoscarpa in pietrame a secco al km 38+700 circa della SP17 di Traversetolo presentano una diffusa copertura di vegetazione e delle lesioni e brecce localizzate dovute a fenomeni di erosione, i cui effetti sono stati probabilmente aggravati dalle vibrazioni indotte dal transito dei veicoli.

Figura 4 – Muro di sottoscarpa (manufatto 1): vista laterale di una porzione

- rimozione degli arbusti e dei cespugli radicati sui manufatti e le zone adiacenti;
- sabbiatura dell'intera superficie muraria in pietrame;
- riparazione delle lesioni e delle brecce mediante ricostruzione di muratura a secco con pietrame in loco o da cave di prestito (di tipologia analoga all'esistente);
- installazione di barriere di sicurezza bordo laterale nel tratto interessato dal manufatto "1".

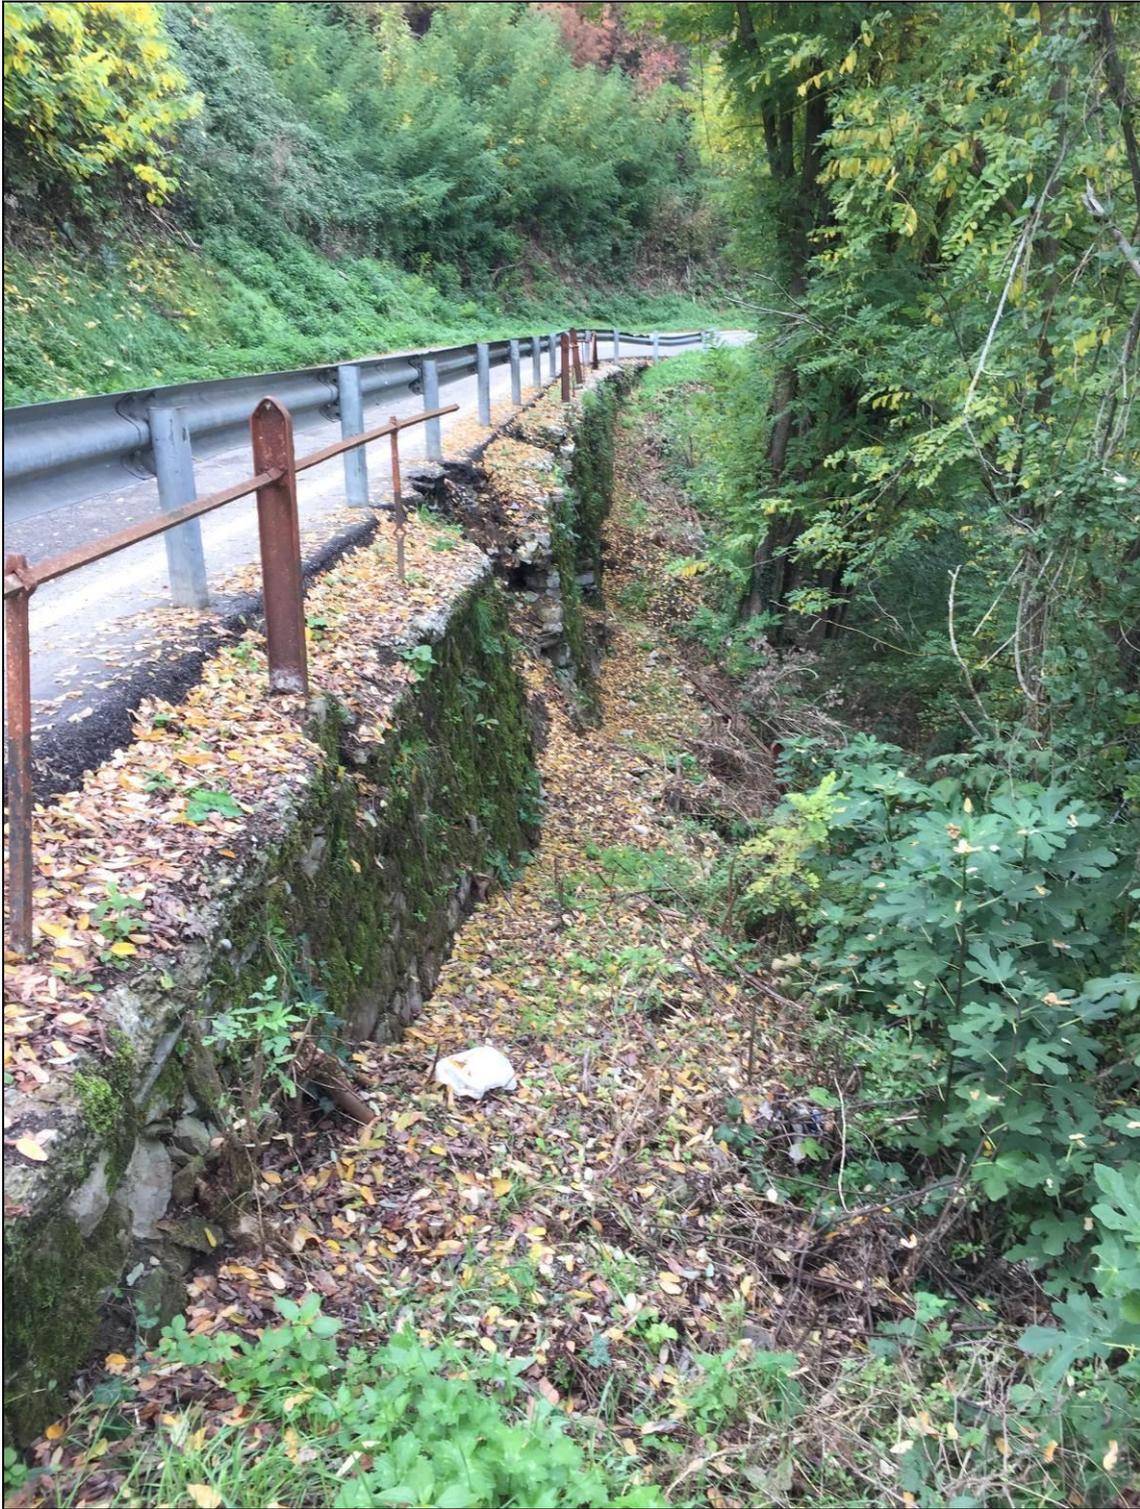
Figura 5 – Muro di sottoscarpa (manufatto 2): vista laterale di una porzione
