MESSA IN SICUREZZA DEI MANUFATTI POSTI LUNGO LA SP 13 "DI CORNIGLIO" AL km 24+750 CIRCA IN LOC. CORNIGLIO E SULLA SP 17 "DI TRAVERSETOLO" AL km 38+700 IN LOC. CERETOLO

PROGETTO ESECUTIVO

OGGETTO: RILEVO	RAV. PL. R.1	IL RESPONSABILE DI PROGETTO Dott. Ing. Marco Morini
RILEVO: RILEVO MANUFATTI LUNGO LA S.P. 13 DI CORNIGLIO AL km 24+750 CIRCA IN LOCALITÀ CORNIGLIO	SCALA: 1:50	IL RESPONSABILE DEL PROCEDIMENTO Dott. Ing. Elisa Botte
AGGIORNAMENTI: REV. DATA 0 10/12/19	DESCRIZIONE EMESSE	IL RESPONSABILE DEL SERVIZIO VIABILITÀ E INFRASTRUTTURE Dott. Ing. Gianpiero Monteverdi

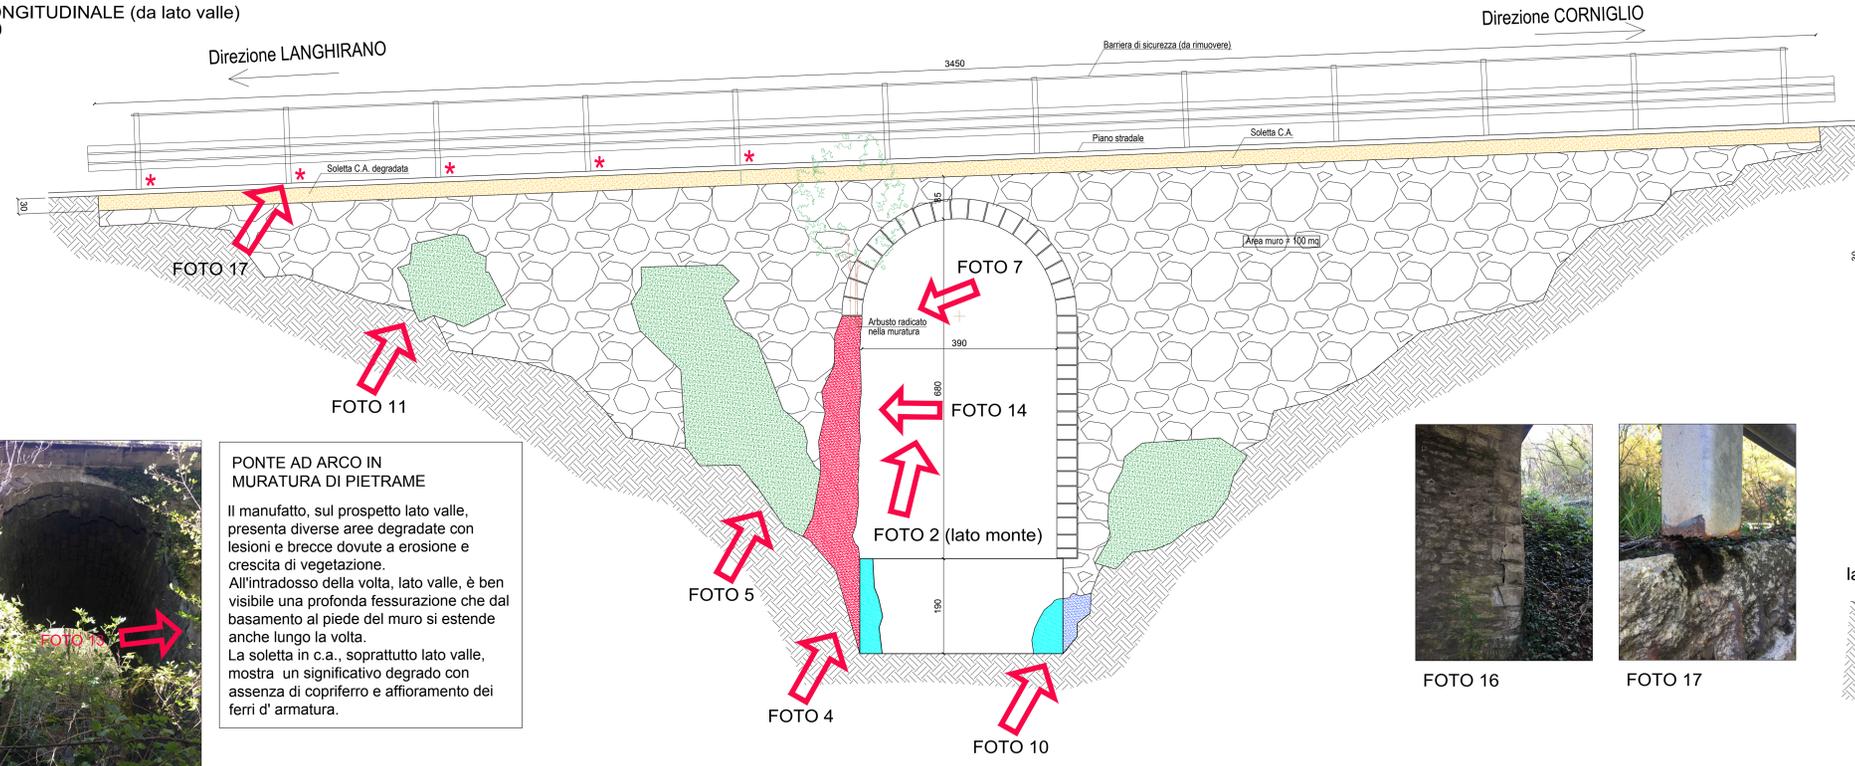
VISTA LONGITUDINALE (da lato valle)
scala 1:50

PONTE AD ARCO IN MURATURA DI PIETRAMME
Il manufatto, sul prospetto lato valle, presenta diverse aree degradate con lesioni e breccie dovute a erosione e crescita di vegetazione. All'intradosso della volta, lato valle, è ben visibile una profonda fessurazione che dal basamento al piede del muro si estende anche lungo la volta. La soletta in c.a., soprattutto lato valle, mostra un significativo degrado con assenza di copriferro e affioramento dei ferri d'armatura.
