**S.P. 308 R DI "FONDOVALLE TARO" - INTERVENTO PONTE SUL  
 TARO DETTO "DEI SARTI" AL KM 19+400 IN LOCALITÀ CA' DI BADA  
 INTERVENTO DI SOSTITUZIONE DEGLI APPOGGI E DEI GIUNTI**

**RELAZIONE TECNICA**

# **"S.P. 308 R DI FONDOVALLE TARO – INTERVENTO SULL'IMPALCATO DEL PONTE "DEI SARTI" SUL FIUME TARO AL KM 19+400 IN LOCALITÀ CA' DI BADA"**

## **INTERVENTO DI SOSTITUZIONE DEGLI APPOGGI E DEI GIUNTI**

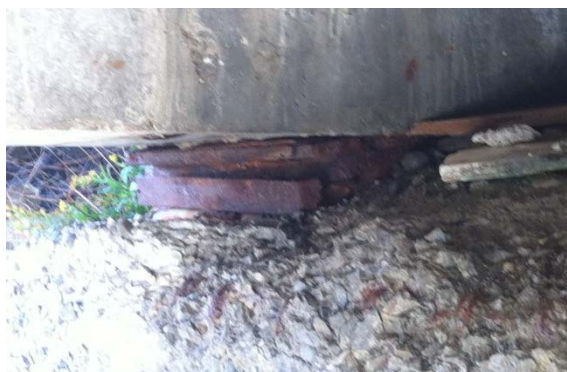
Tutti gli apparecchi di appoggio sono in acciaio ed i rulli e la camera di protezione sono in stato avanzato di degrato fisico-chimico con rilevanti delaminazioni per ruggine.

In relazione alla funzionalità, il sistema di appoggio è grippato, pertanto non più in grado di consentire lo scorrimento longitudinale dell'impalcato.

Nello specifico, **si ritiene opportuno sostituire tutti gli appoggi presenti con nuovi apparecchi strutturali a disco elastomerico confinato.**

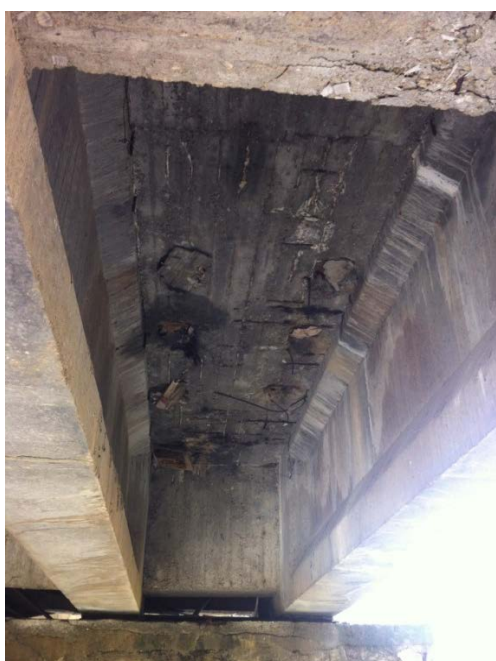
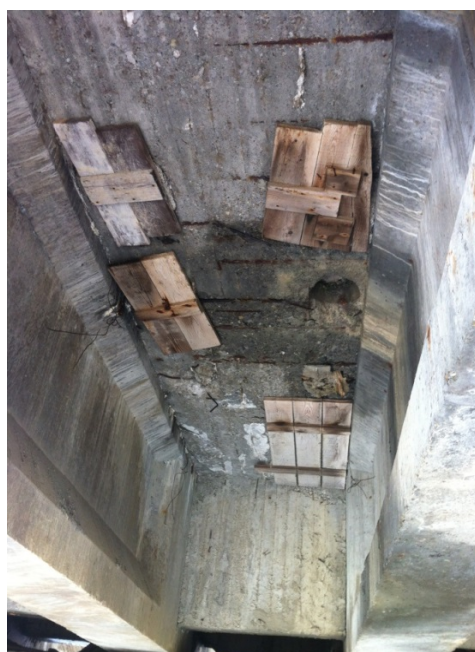
**T1-2**

- ⇒ le cinque travi sono in buono stato per l'intero sviluppo, puntualmente ci sono delaminazioni corticali del calcestruzzo e tracce di staffe ossidate.
- ⇒ nella fascia di soletta tra le travi 1-2 e 4-5 vaste chiazze di calcestruzzo deteriorato con copriferro assente e armatura in avanzato stato di corrosione. Presenza di fori di carotaggio e ripristini con tavolame in legno lasciato in opera. Percolazioni diffuse in corrispondenza di fori con tubi interni.
- ⇒ nella fascia di soletta tra le travi 2-3 e 3-4 l'intradosso si presenta in buone condizioni, non si hanno percolazioni e distacchi del copriferro, salvo in alcune parti contenute, attribuibile all'epoca del getto in opera della soletta.
- ⇒ traversi in diversi punti con il copriferro espulso lungo i bordi inferiori e le barre di armatura corrose.

- a) sostituzione degli appoggi deteriorati
- b) sostituzione dei giunti di dilatazione
- c) ripristino superfici del calcestruzzo all'intradosso della soletta di impalcato

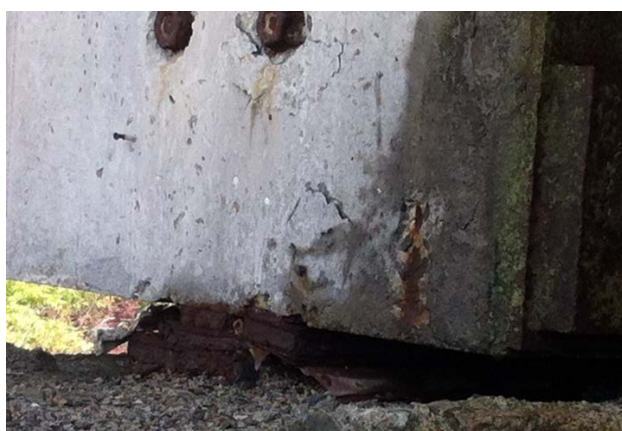
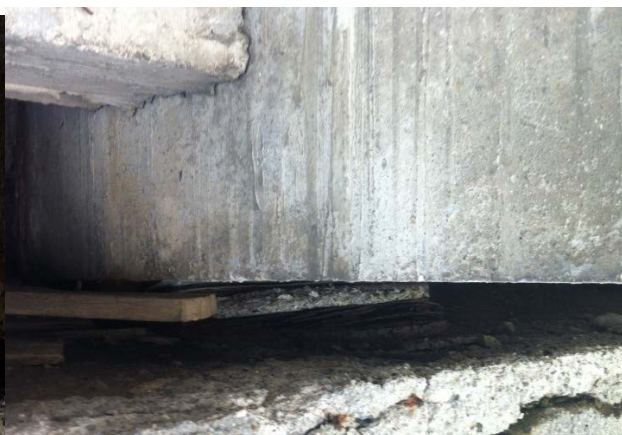
Gli apparecchi di appoggio sono in acciaio con vincolo a cerniera. Il materiale è in stato avanzato di degrato fisico-chimico ed è disgregato dalla ruggine.

In relazione alla funzionalità, il sistema di appoggio è totalmente compromesso.

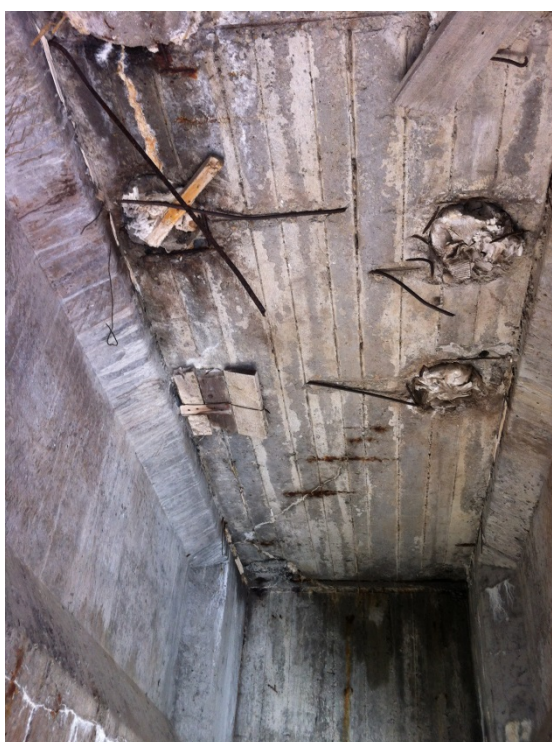
**T1-2**

- ⇒ nella fascia di soletta tra le travi 1-2 e 4-5 vaste chiazze di calcestruzzo deteriorato con copriferro assente e armatura in avanzato stato di corrosione. Presenza di fori di carotaggio e ripristini con tavolame in legno lasciato in opera. Percolazioni diffuse in corrispondenza di fori con tubi interni.

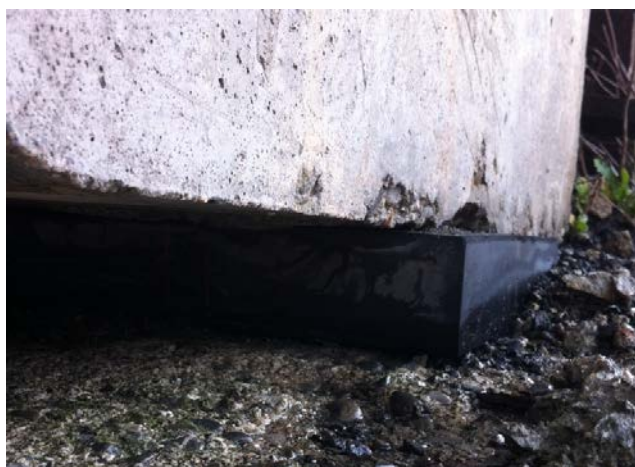
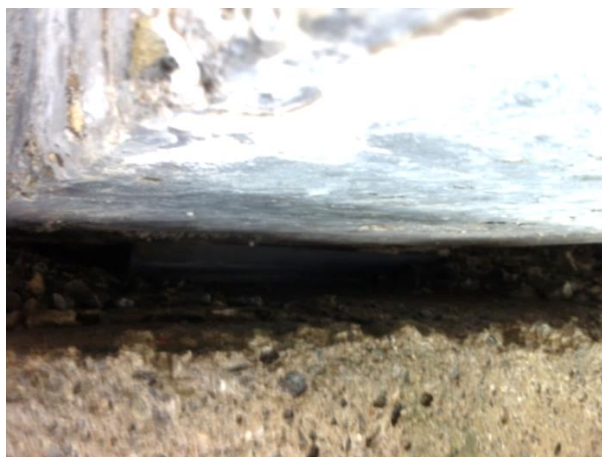
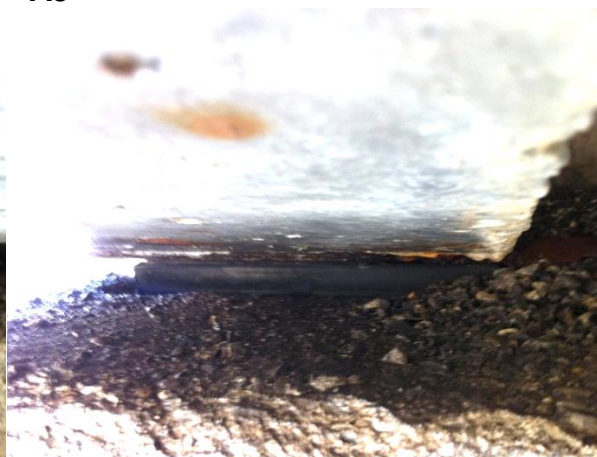
Gli appoggi sono del tipo fisso in neoprene, probabilmente installati negli anni '90 per sostituire le cerniere metalliche corrose.

In corrispondenza dell'appoggio sulla pila 2, l'impalcato trasversalmente risulta leggermente ruotato in senso antiorario (1⇒2), difatti gli appoggi lato valle sono schiacciati (A5-A4), mentre lato monte sono scarichi (A2-A1).

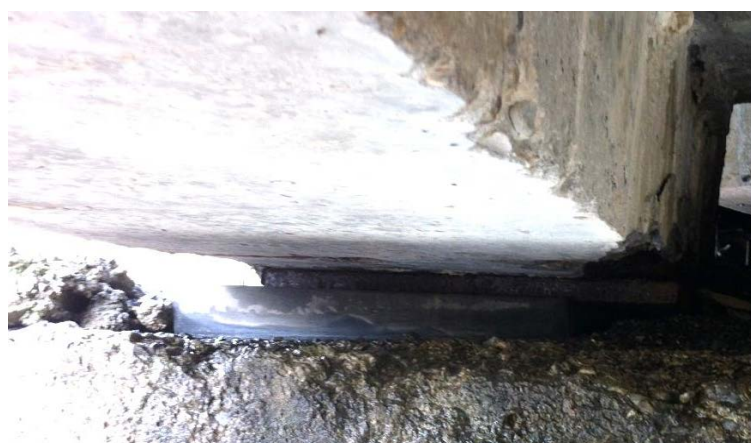
Gli appoggi sono del tipo fisso in neoprene, probabilmente installati negli anni '90 per sostituire le cerniere metalliche corrose.

In corrispondenza dell'appoggio sulla pila 3, l'impalcato risulta leggermente traslato verso monte, difatti gli appoggi sono deformati dal basso verso l'alto con traslazione lato monte.

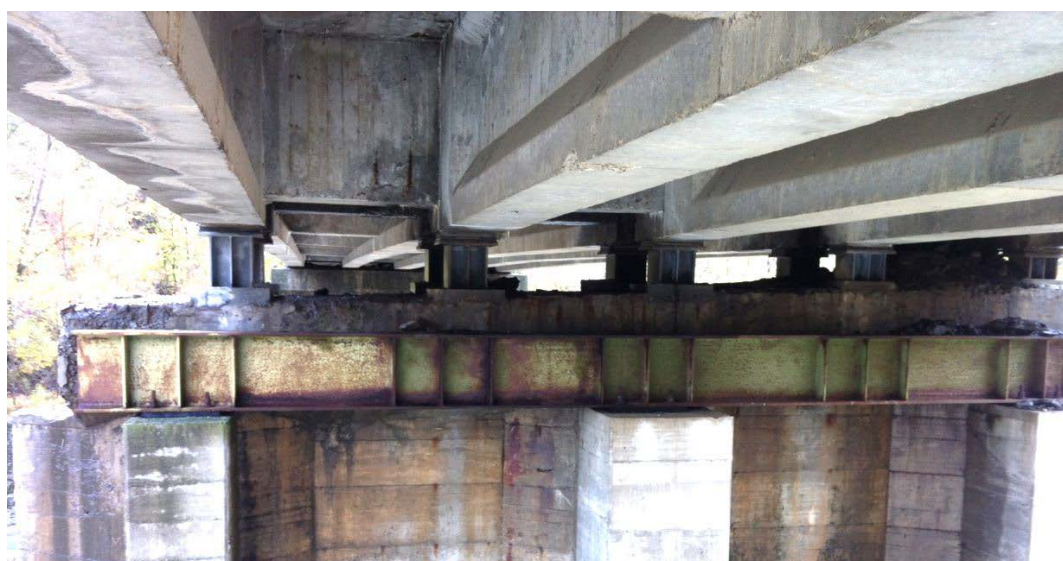
**T4-5**

- ⇒ le due travi di bordo 1-5 sono in buono stato, ma sulla superficie esterna presentano diffusamente delaminazioni corticali del calcestruzzo ed espulsione del copriferro in corrispondenza di alcune staffe che sono corrose.
- ⇒ le travi centrali 2-3-4 sono in buono stato per l'intero sviluppo, puntualmente ci sono delaminazioni corticali del calcestruzzo e tracce di staffe ossidate.
- ⇒ nella fascia di soletta tra le travi 1-2 e 4-5 alcune chiazze di calcestruzzo deteriorato con copriferro assente e armatura corrosa. Percolazioni in corrispondenza di fori con tubi interni.
- ⇒ nella fascia di soletta tra le travi 2-3 e 3-4 l'intradosso si presenta in buone condizioni, non si hanno significative percolazioni e distacchi del copriferro.
- ⇒ i traversi in alcuni punti si presentano con il copriferro espulso lungo i bordi inferiori e le barre di armatura corrose.

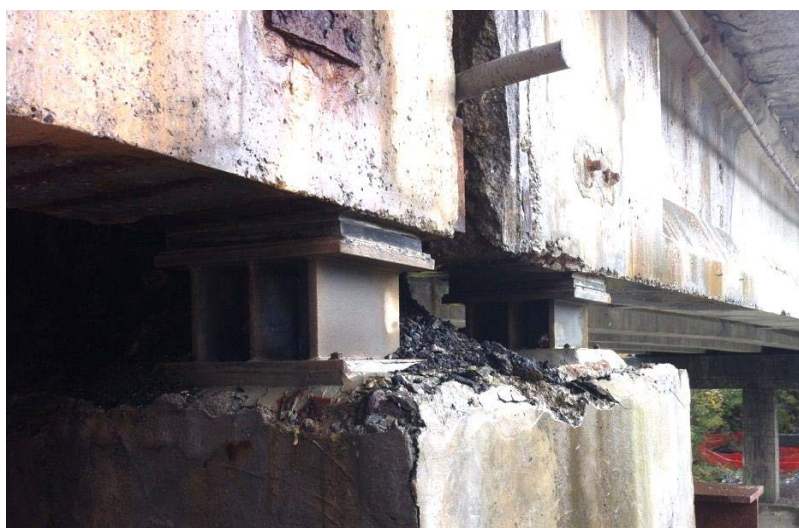
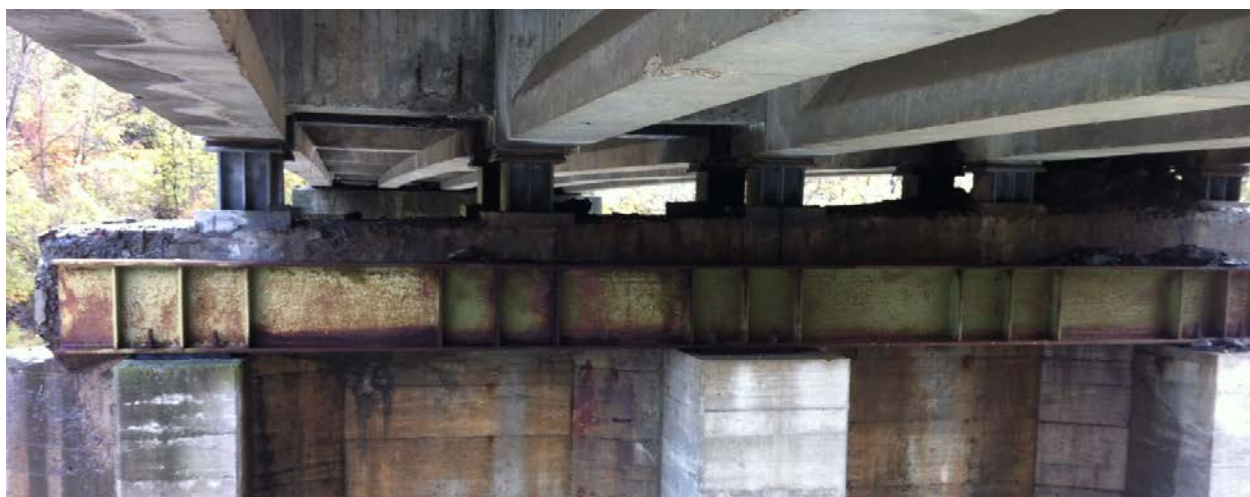
Gli appoggi sono del tipo fisso in neoprene, installati in occasione dell'intervento di ripristino strutturale eseguito nel 2004 a seguito della rototraslazione subita dalla pila 3 in occasione della piena del Taro. Come è possibile rilevare il recupero della quota dell'impalcato è stato effettuato con pilastri in acciaio fortemente irrigiditi con calalstrelli.

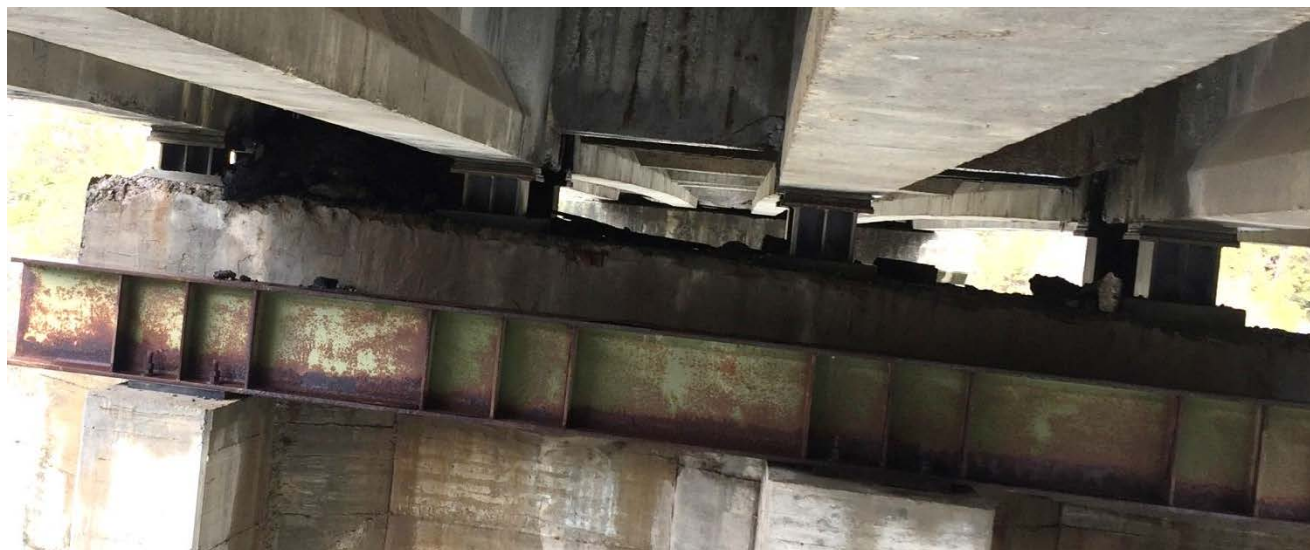
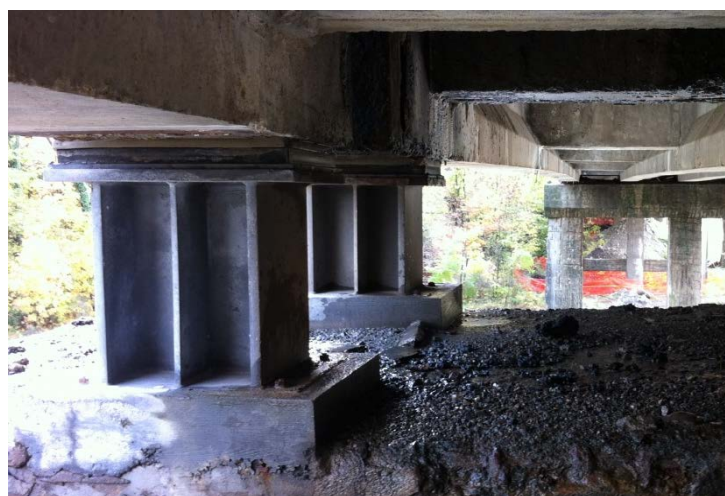
Gli appoggi sono del tipo fisso in neoprene, installati in occasione dell'intervento di ripristino strutturale eseguito nel 2004 a seguito della rototraslazione subita dalla pila 3 in occasione della piena del Taro.

Come è possibile rilevare il recupero della quota dell'impalcato è stato effettuato con pilastri in acciaio fortemente irrigiditi con calalstrelli.

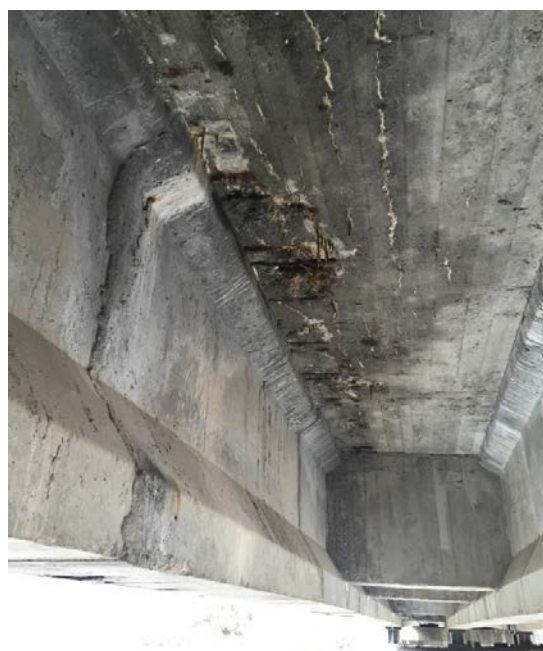
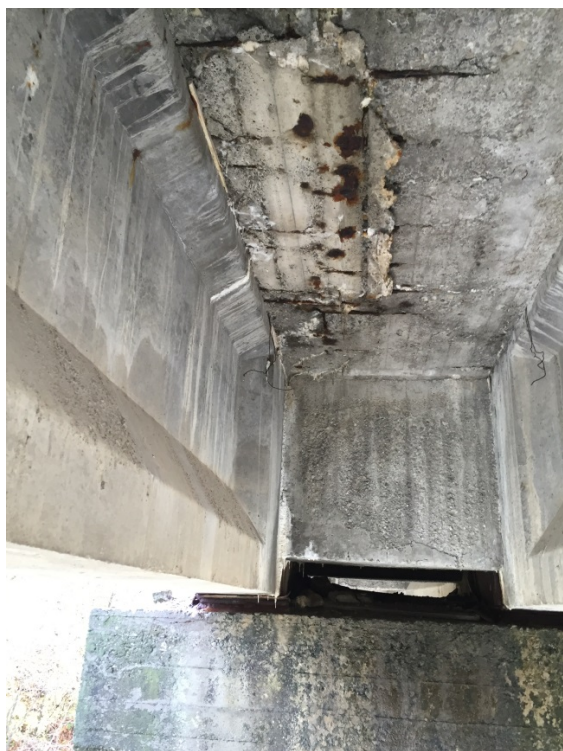
- ⇒ le due travi di bordo 1-5 sono in buono stato, ma sulla superficie esterna presentano diffusamente delaminazioni corticali del calcestruzzo ed espulsione del copriferro in corrispondenza di alcune staffe che sono corrose.
- ⇒ le travi centrali 2-3-4 sono in buono stato per l'intero sviluppo, puntualmente ci sono delaminazioni corticali del calcestruzzo e tracce di staffe ossidate.
- ⇒ nella fascia di soletta tra le travi 1-2 e 4-5 alcune chiazze di calcestruzzo deteriorato con copriferro assente e armatura corrosa. Percolazioni in corrispondenza di fori con tubi interni.
- ⇒ nella fascia di soletta tra le travi 2-3 e 3-4 l'intradosso si presenta in buone condizioni, non si hanno significative percolazioni e distacchi del copriferro.
- ⇒ i traversi in alcuni punti si presentano con il copriferro espulso lungo i bordi inferiori e le barre di armatura corrose.

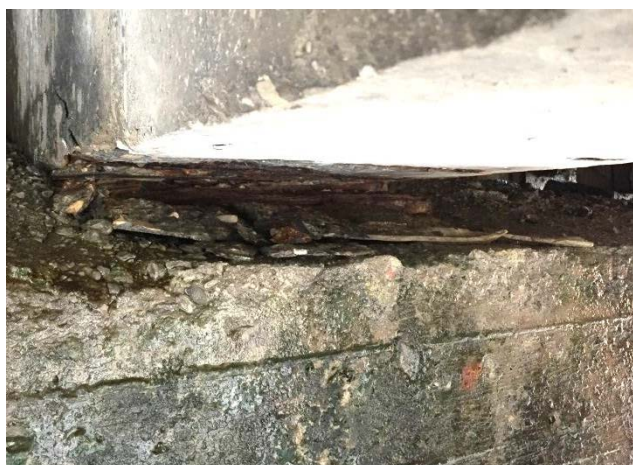
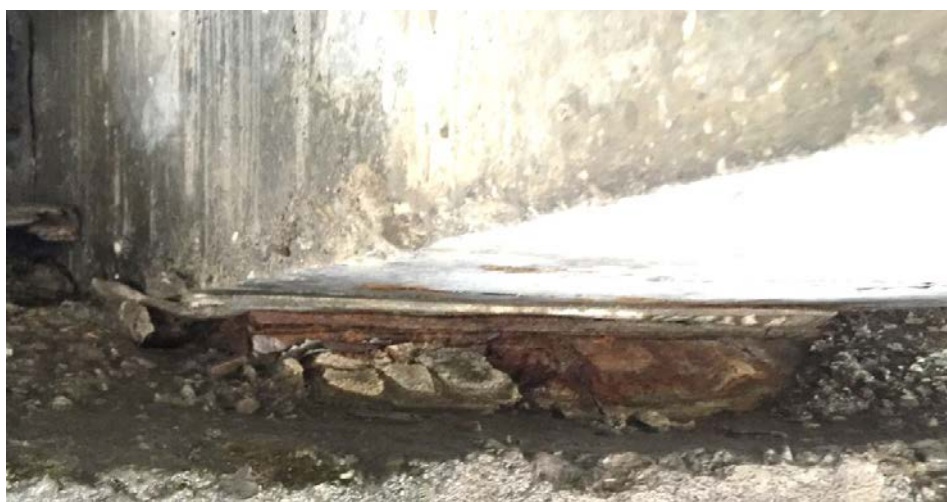
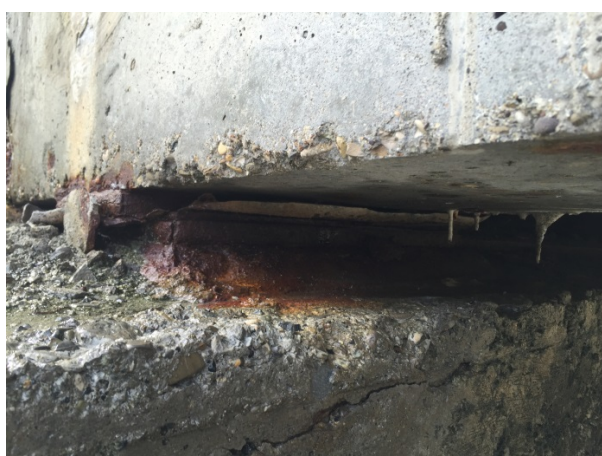
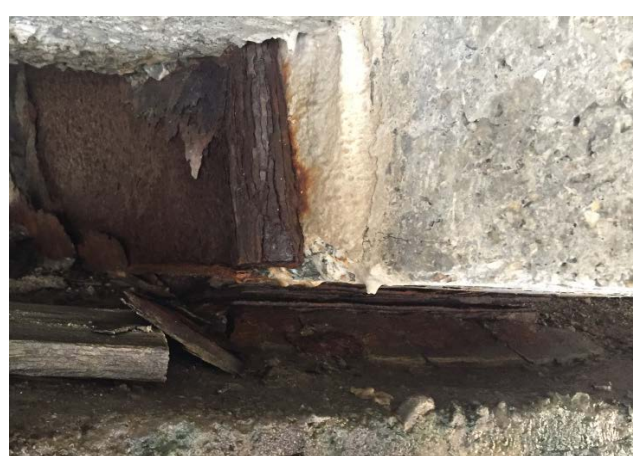
Gli apparecchi di appoggio sono in acciaio con vincolo a cerniera. Il materiale è in stato avanzato di degrato fisico-chimico ed è disgregato dalla ruggine.

In relazione alla funzionalità, il sistema di appoggio è totalmente compromesso.

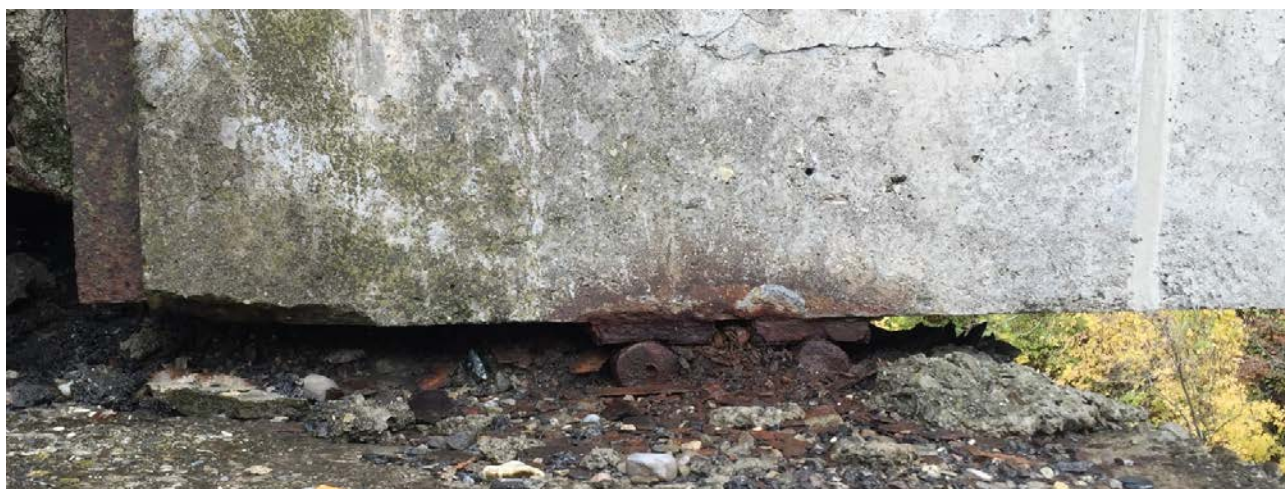
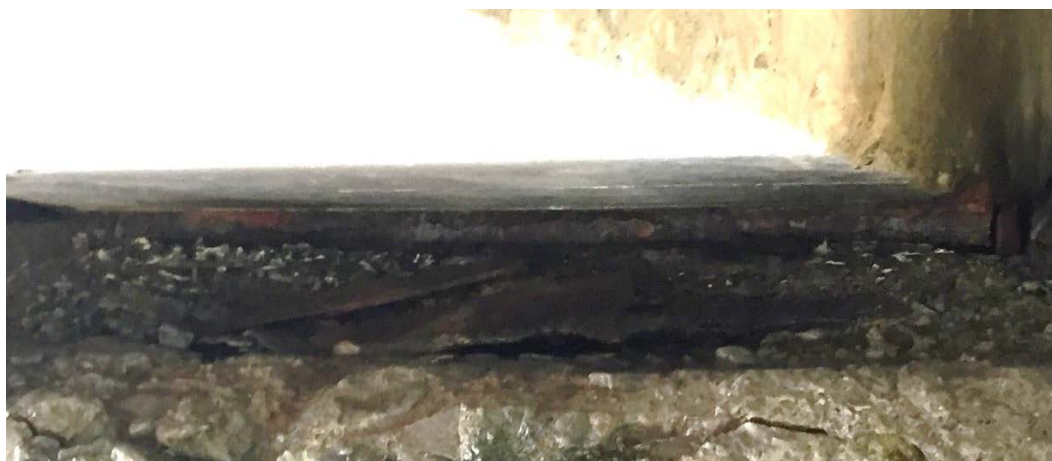
Tutti gli apparecchi di appoggio sono in acciaio ed i rulli e la camera di protezione sono in stato avanzato di degrato fisico-chimico con rilevanti delaminazioni per ruggine.

In relazione alla funzionalità, il sistema di appoggio è grippato pertanto non più in grado di consentire lo scorrimento longitudinale dell'impalcato.

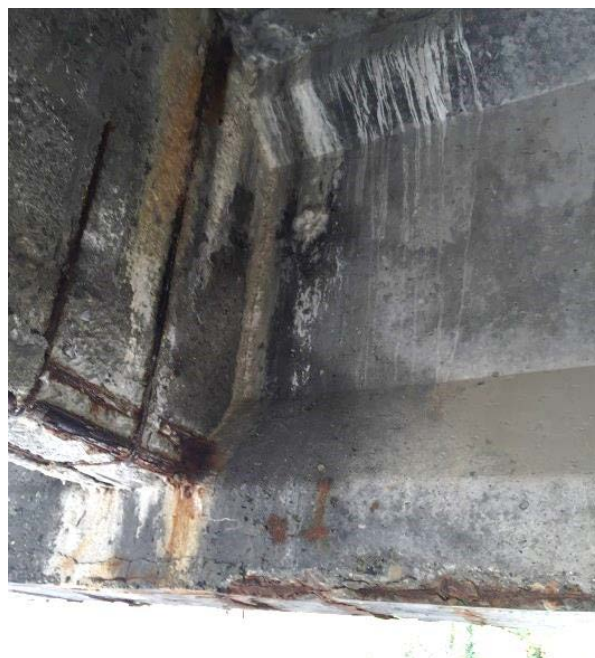
- ⇒ le due travi di bordo 1-5 sono in buono stato, ma sulla superficie esterna presentano diffusamente delaminazioni corticali del calcestruzzo ed espulsione del copriferro in corrispondenza di alcune staffe che sono corrose.
- ⇒ le travi centrali 2-3-4 sono in buono stato per l'intero sviluppo, puntualmente ci sono delaminazioni corticali del calcestruzzo e tracce di staffe ossidate.
- ⇒ nella fascia di soletta tra le travi 1-2 e 4-5 alcune chiazze di calcestruzzo deteriorato con copriferro assente e armatura corrosa. Percolazioni in corrispondenza di fori con tubi interni.
- ⇒ nella fascia di soletta tra le travi 2-3 e 3-4 l'intradosso della soletta si presenta in buone condizioni, non si hanno significative percolazioni e distacchi del copriferro.
- ⇒ i traversi in alcuni punti si presentano con il copriferro espulso lungo i bordi inferiori e le barre di armatura corrose.

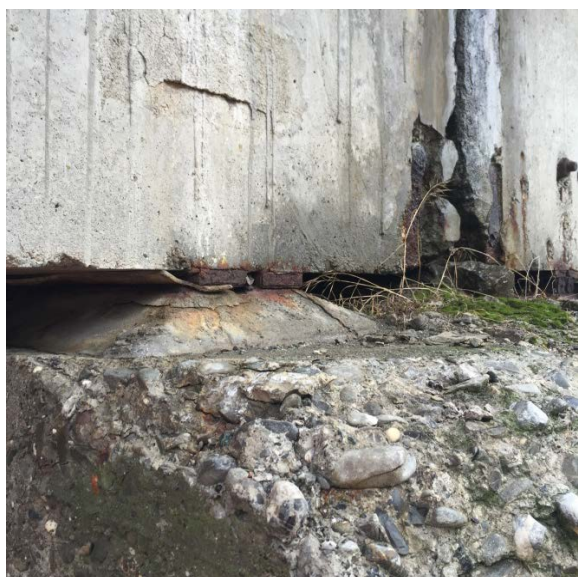
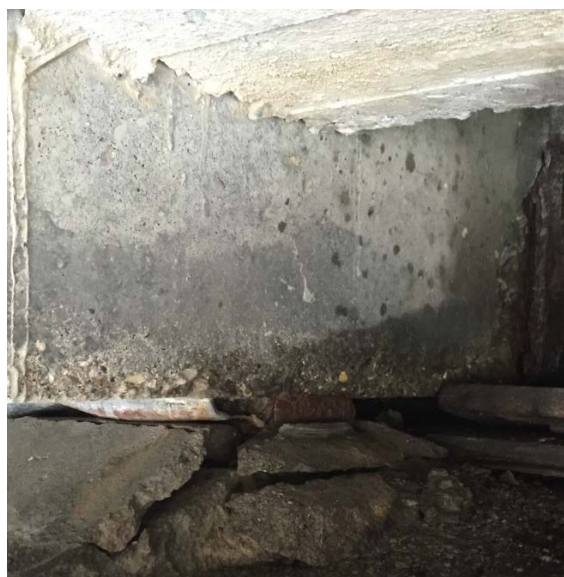
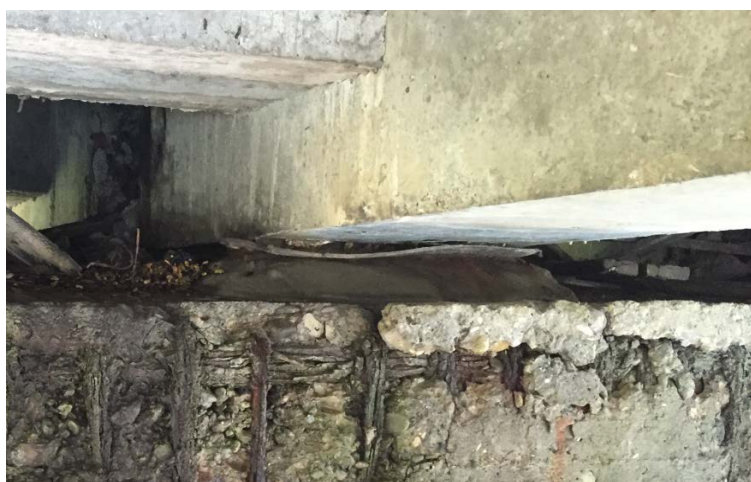
Gli apparecchi di appoggio sono in acciaio con vincolo a cerniera. Il materiale presenta un degrado fisico-chimico ed è diffusamente attaccato dalla ruggine.

In relazione alla funzionalità, il sistema di appoggio è parzialmente compromesso.

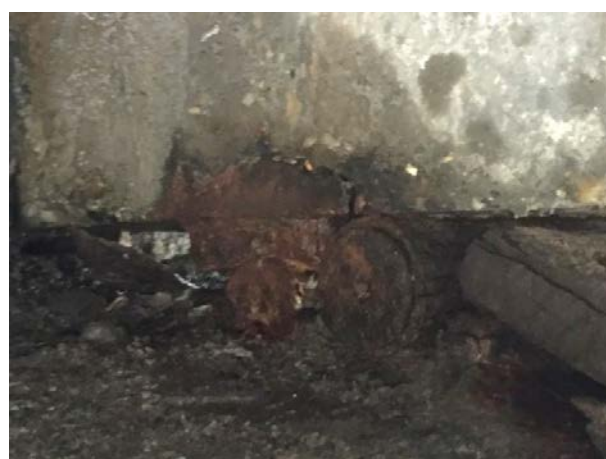
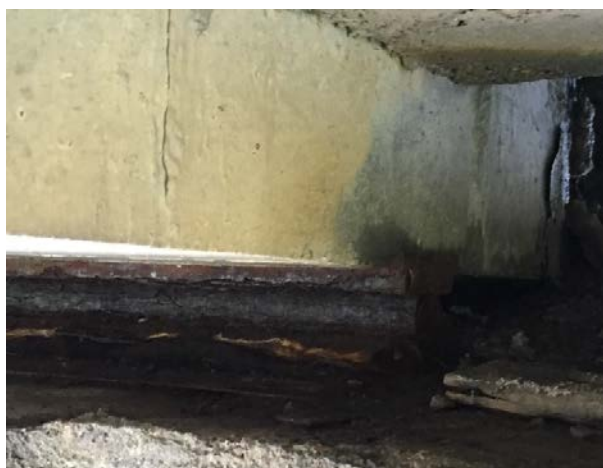
Tutti gli apparecchi di appoggio sono in acciaio ed i rulli e la camera di protezione sono in stato avanzato di degrato fisico-chimico con rilevanti delaminazioni per ruggine.

In relazione alla funzionalità, il sistema di appoggio è grippato pertanto non più in grado di consentire lo scorrimento longitudinale dell'impalcato.

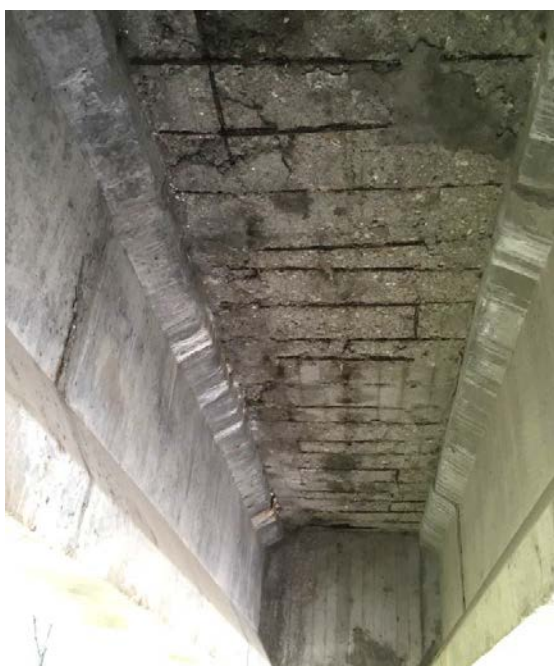
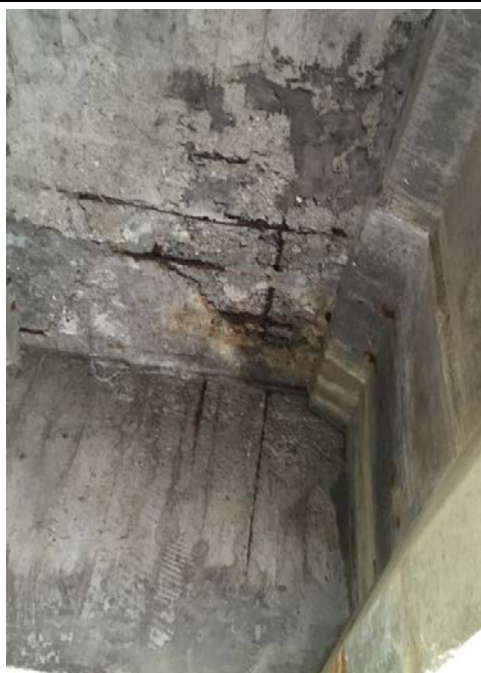
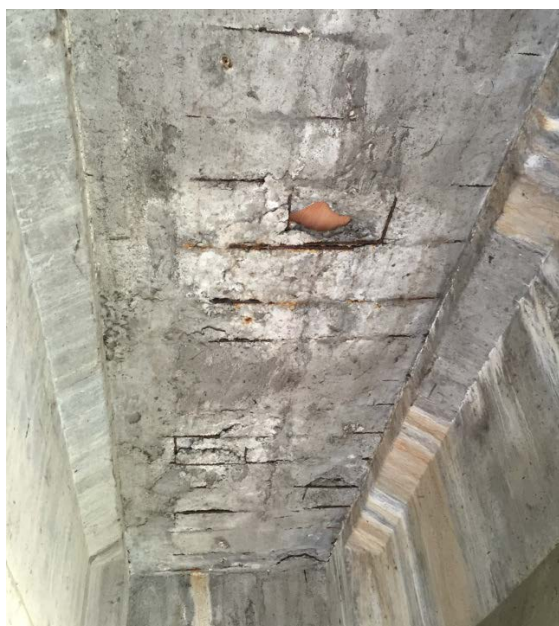
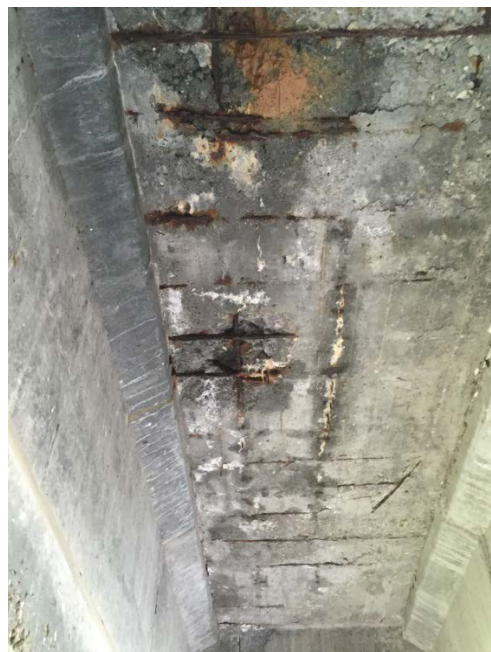
- ⇒ le travi sono in buono stato per l'intero sviluppo, puntualmente ci sono delaminazioni corticali del calcestruzzo e tracce di staffe ossidate.
- ⇒ nella fascia di soletta tra le travi 1-2 e 4-5 alcune chiazze di calcestruzzo deteriorato con copriferro assente e armatura corrosa.
- ⇒ nella fascia di soletta tra le travi 2-3 e 3-4 l'intradosso si presenta in buone condizioni, non si hanno significative percolazioni e distacchi del copriferro.
- ⇒ i traversi in alcuni punti si presentano con il copriferro espulso lungo i bordi inferiori e le barre di armatura corrose.

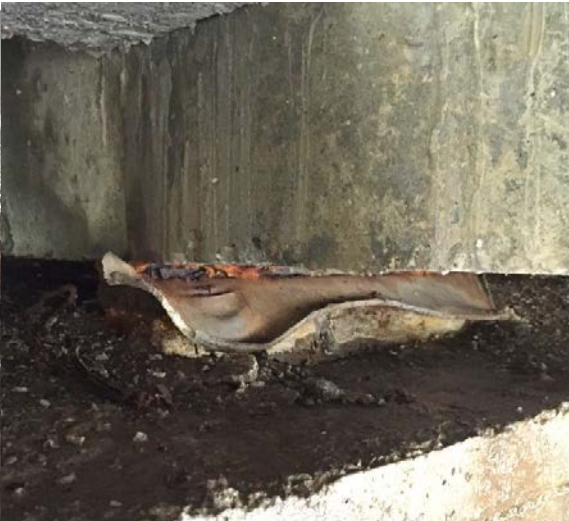
Gli apparecchi di appoggio sono in acciaio con vincolo a cerniera. Il materiale è in stato avanzato di degrato fisico-chimico ed è disgregato dalla ruggine.

In relazione alla funzionalità, il sistema di appoggio è totalmente compromesso.

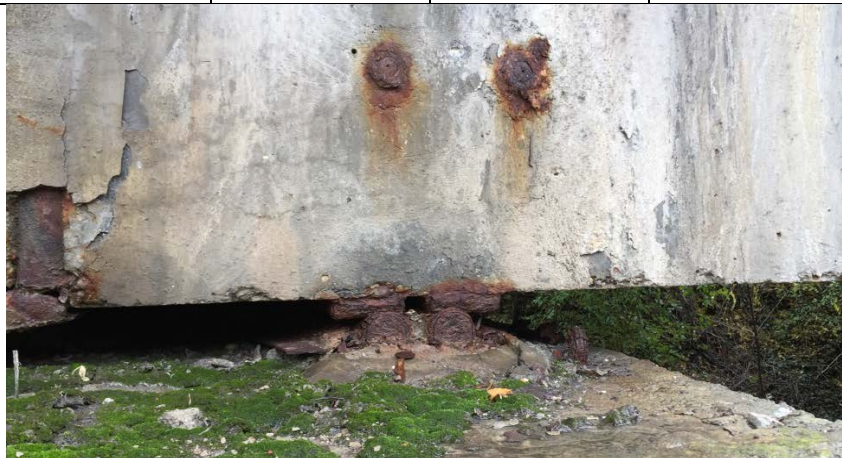
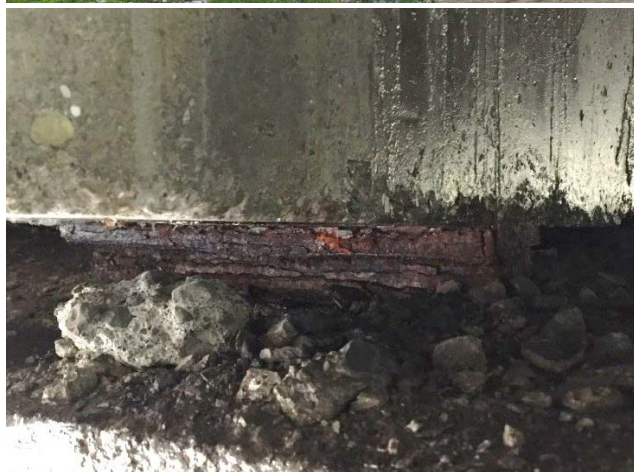
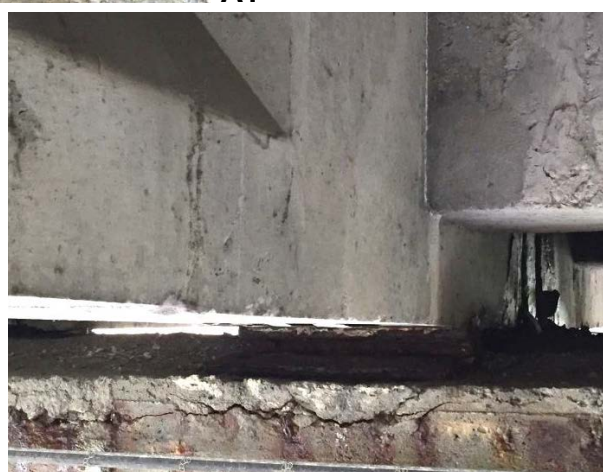
Tutti gli apparecchi di appoggio sono in acciaio ed i rulli e la camera di protezione sono in stato avanzato di degrato fisico-chimico con rilevanti delaminazioni per ruggine.

In relazione alla funzionalità, il sistema di appoggio è grippato pertanto non più in grado di consentire lo scorrimento longitudinale dell'impalcato.
