**LAVORI DI MESSA IN SICUREZZA DEL PONTE SUL
TORRENTE CENO LUNGO LA S.C. FOPLA IN
LOCALITÀ CASE CONTINI**

PROGETTO ESECUTIVO

RELAZIONE TECNICA

A.01

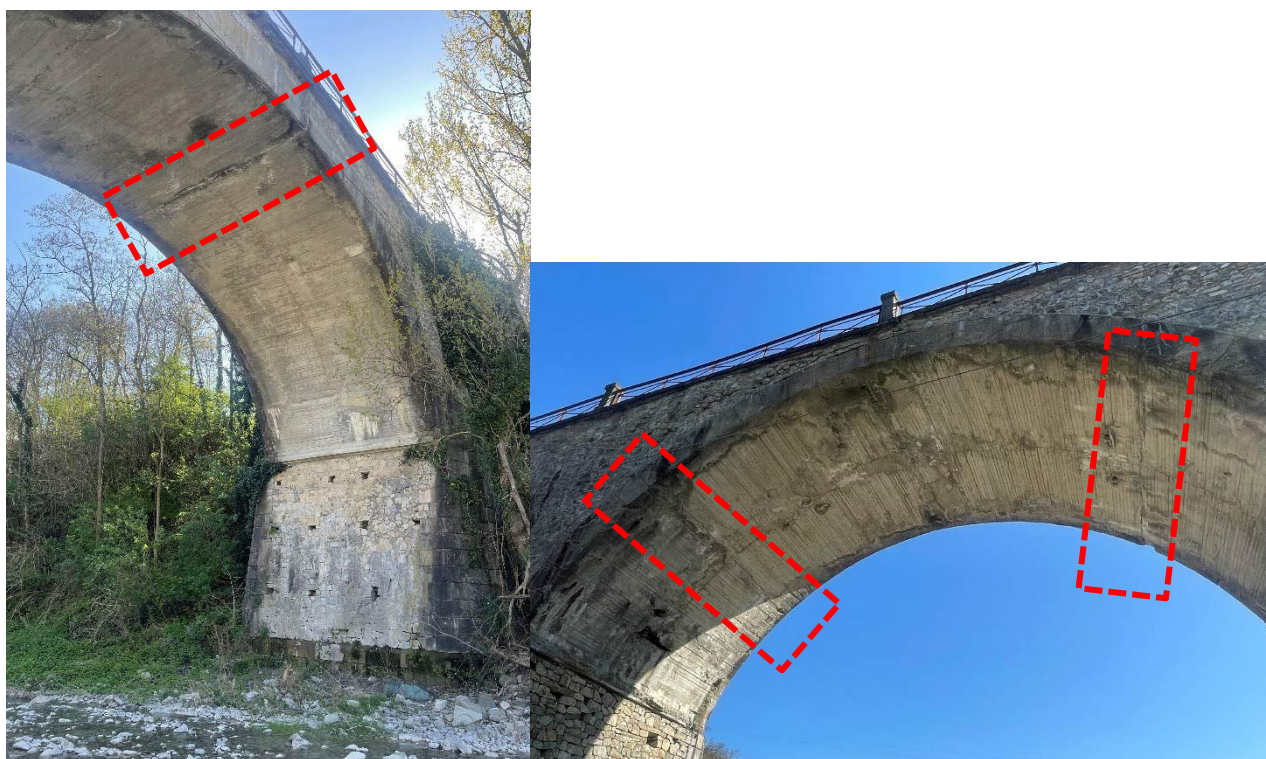
Diversi archi presentano lesioni passanti alle reni visibili all'intradosso delle arcate, in particolare sono rilevanti la seconda in destra idraulica, a seguire la terza e la quarta.

Dette lesioni sono trasversali, più o meno orizzontali, ed interessano l'intradosso delle arcate per l'intera larghezza. La seconda campata è chiaramente lesionata tanto nella sezione in chiave quanto in quelle di "reni", ben due nel semiarco "destro ed una in quello sinistro. La terza e la quarta appaiono interessate da una sola lesione nella sezione di "reni" del solo semiarco "sinistro".

In linea di principio le lesioni hanno dimensioni sensibili: fino a 2 - 3 centimetri in larghezza ed anche di più in profondità.

Le condizioni, soprattutto della seconda campata, denotano il reale potenziale rischio che, strutturalmente, non esista più la continuità strutturale dell'arco (in effetti dissesti di questo tipo possono equivalere al formarsi di altrettante "cerniere" che, in tale ottica, rendono "labile" la struttura).

L'intervento di messa in sicurezza con il rinforzo degli archi in calcestruzzo vede:

- a) asportazione con fresa a freddo del manto di asfalto presente sul piano viabile dell'impalcato,
- b) la demolizione del piano viario e lo svuotamento dei rinfianchi degli archi
- c) rinforzo strutturale delle solette d'arco in calcestruzzo con una rete elettrosaldata ed un getto di solidarizzazione in cls. C35/45
- d) rinfianco degli archi con misto cementato
- e) realizzazione di una soletta in c.a. da 25 cm con ammorsamento dei timpani

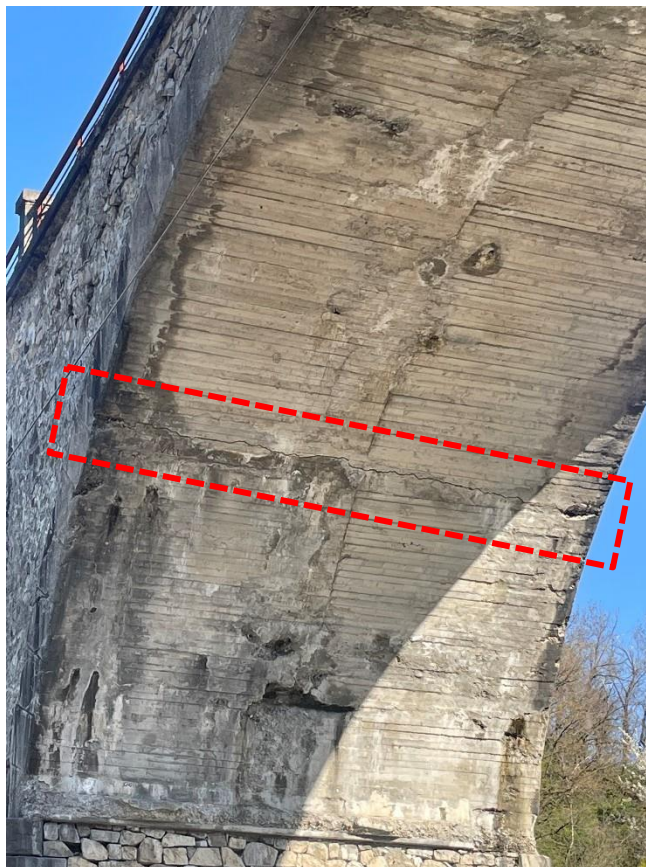
Al rilevamento dello stato di fessurazione si aggiunge quello dell'andamento del piano viabile, decisamente ondulato, con marcati avvallamenti in corrispondenza delle pile.

- a) posa in opera di una guaina bituminosa armata impermeabilizzante;
- b) stesa di uno strato di binder da 4 cm e successivamente uno strato di usura da 3 cm,
- c) posa in opera barriere di sicurezza H2 BP e rete antiscavalco.

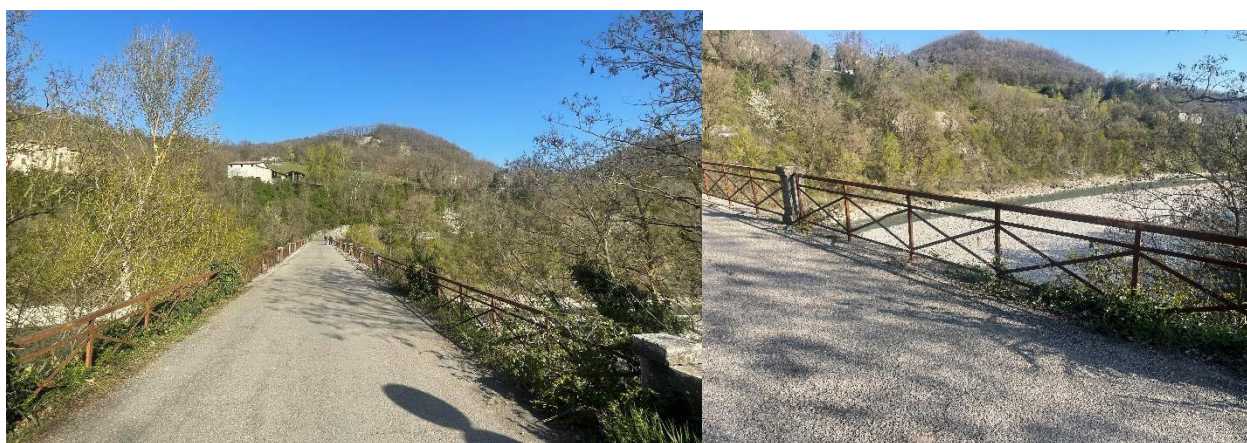
Inoltre, l'inefficienza del sistema di scolo delle acque di piattaforma, ha causato una permeazione all'interno del manufatto con conseguenti deterioramenti del calcestruzzo.

- a) la pulizia e impermeabilizzazione delle caditoie di raccolta e smaltimento dell'acqua,
- b) la sostituzione dei pluviali con posa in opera di tubi in PVC serie pesante $\varnothing 140$ ed il relativo fissaggio laterale con doppia zanca in acciaio inox.

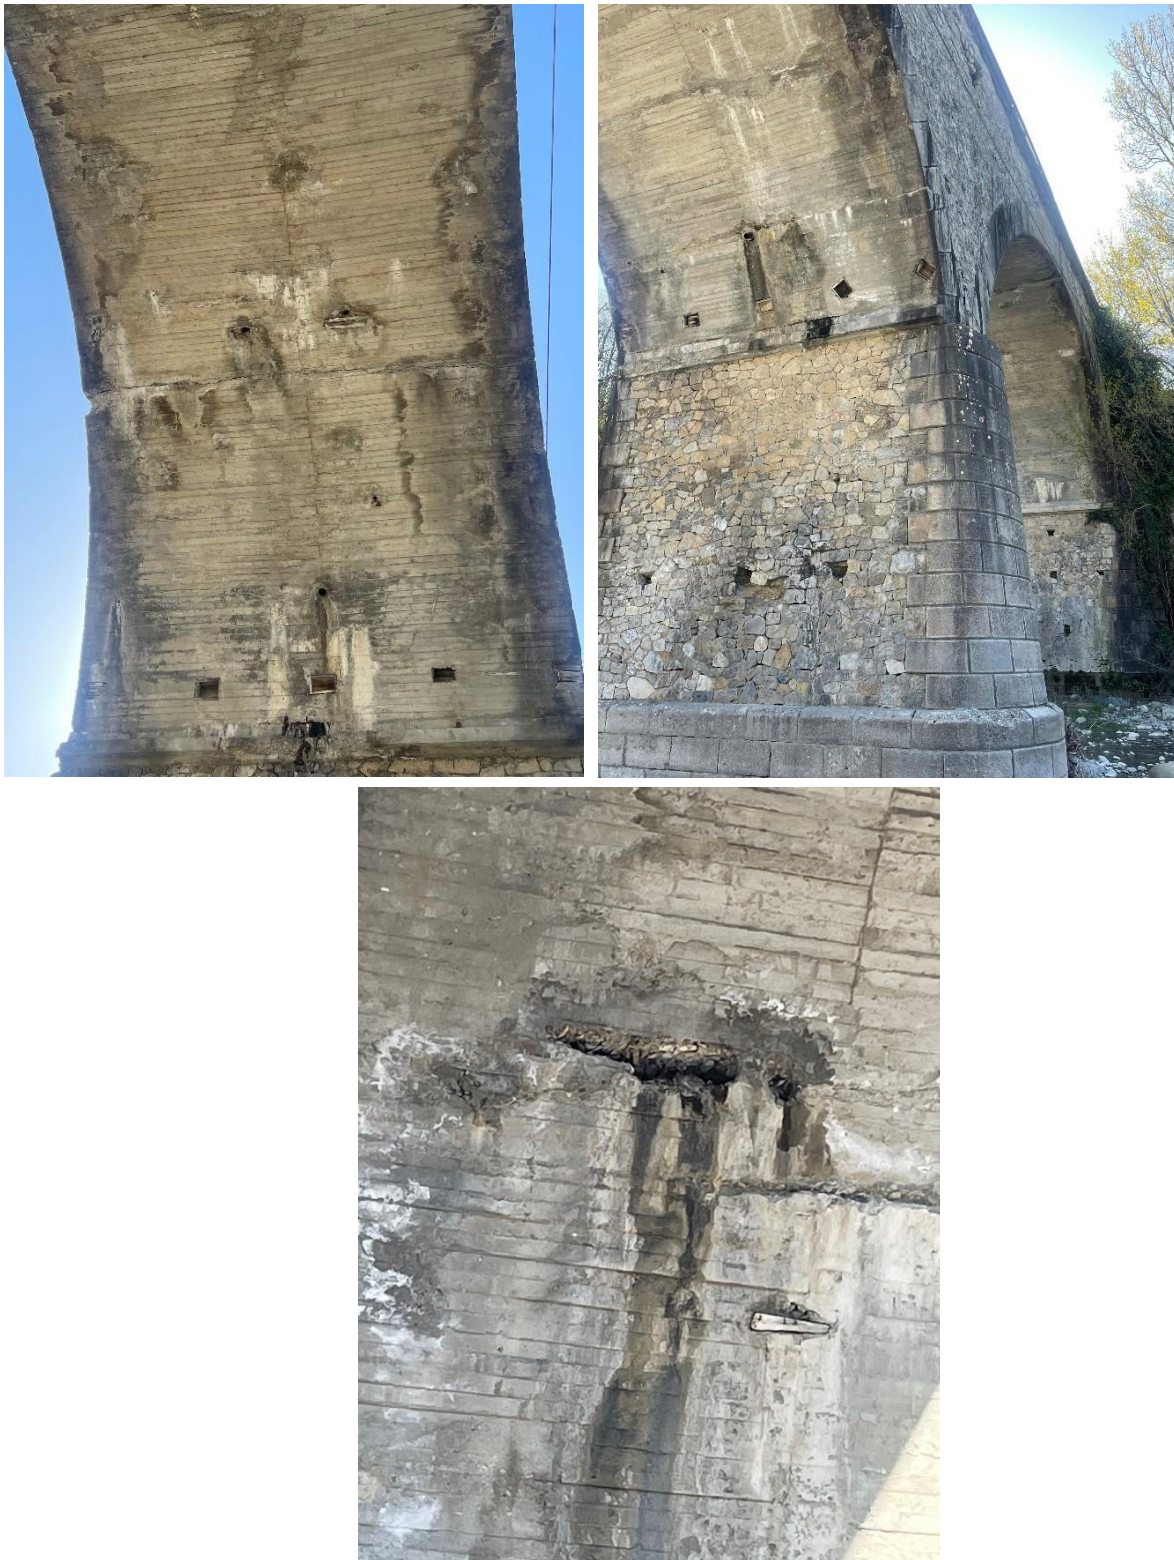
Considerato che all'interno del ponte (lato monte) è posata una condotta idrica, è presumibile che perdite del tubo hanno comportato un dilavamento dei rinfianchi e sensibili danneggiamenti a parti strutturali.

Fa eccezione la rete idrica il cui gestore dovrà provvedere a creare se occorre un by-pass e a sostituire la rete ammalorata di cui sono note le perdite che hanno interessato la struttura del ponte.
