MESSA IN SICUREZZA DEI MANUFATTI POSTI LUNGO LA SP 13 "DI CORNIGLIO" AL km 24+750 CIRCA IN LOC. CORNIGLIO E SULLA SP 17 "DI TRAVERSETOLO" AL km 38+700 IN LOC. CERETOLO

PROGETTO ESECUTIVO

OGGETTO: RILEVO	RAV. PL. R.1	IL RESPONSABILE DI PROGETTO Dott. Ing. Marco Morini
RILEVO: RILEVO MANUFATTI LUNGO LA S.P. 13 DI CORNIGLIO AL km 24+750 CIRCA IN LOCALITÀ CORNIGLIO	SCALA: 1:50	IL RESPONSABILE DEL PROCEDIMENTO Dott. Ing. Elisa Botte
AGGIORNAMENTI: REV. DATA 0 10/12/19	DESCRIZIONE EMESSE	IL RESPONSABILE DEL SERVIZIO VIABILITÀ E INFRASTRUTTURE Dott. Ing. Gianpiero Monteverdi

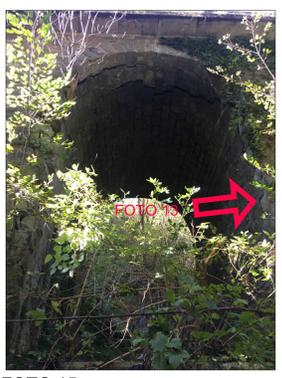
PONTE AD ARCO IN MURATURA DI PIETRAMME
Il manufatto, sul prospetto lato valle, presenta diverse aree degradate con lesioni e breccie dovute a erosione e crescita di vegetazione. All'intradosso della volta, lato valle, è ben visibile una profonda fessurazione che dal basamento al piede del muro si estende anche lungo la volta. La soletta in c.a., soprattutto lato valle, mostra un significativo degrado con assenza di copriferro e affioramento dei ferri d'armatura.
