**S.P. 308 R DI "FONDOVALLE TARO" - INTERVENTO PONTE SUL  
 TARO DETTO "DEI SARTI" AL KM 19+400 IN LOCALITÀ CA' DI BADA  
 INTERVENTO DI SOSTITUZIONE DEGLI APPOGGI E DEI GIUNTI**

**RELAZIONE TECNICA**

# **"S.P. 308 R DI FONDOVALLE TARO – INTERVENTO SULL'IMPALCATO DEL PONTE "DEI SARTI" SUL FIUME TARO AL KM 19+400 IN LOCALITÀ CA' DI BADA"**

## **INTERVENTO DI SOSTITUZIONE DEGLI APPOGGI E DEI GIUNTI**

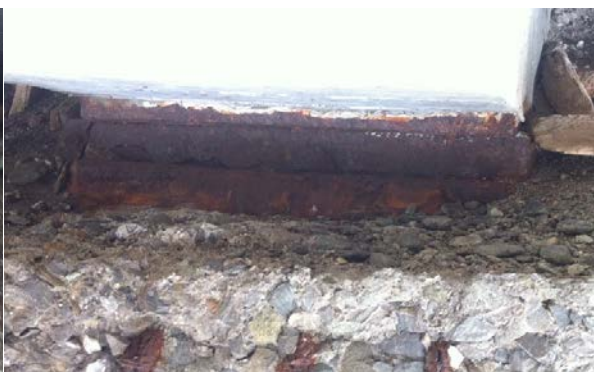
Tutti gli apparecchi di appoggio sono in acciaio ed i rulli e la camera di protezione sono in stato avanzato di degrato fisico-chimico con rilevanti delaminazioni per ruggine.

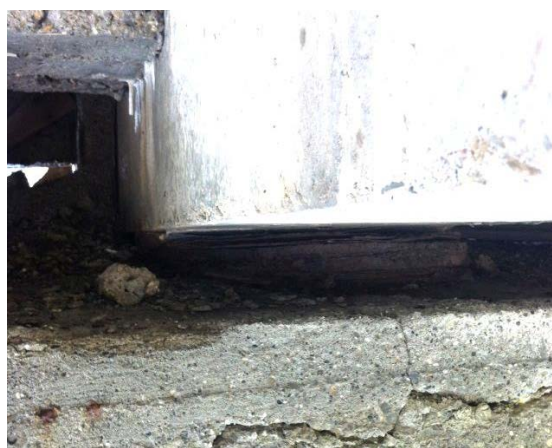
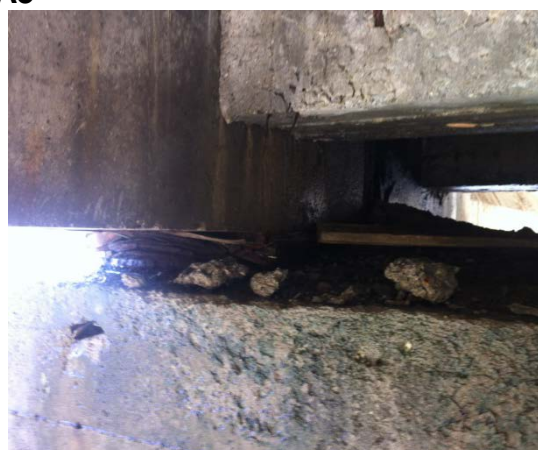
Gli apparecchi di appoggio sono in acciaio con vincolo a cerniera. Il materiale è in stato avanzato di degrato fisico-chimico ed è disgregato dalla ruggine.

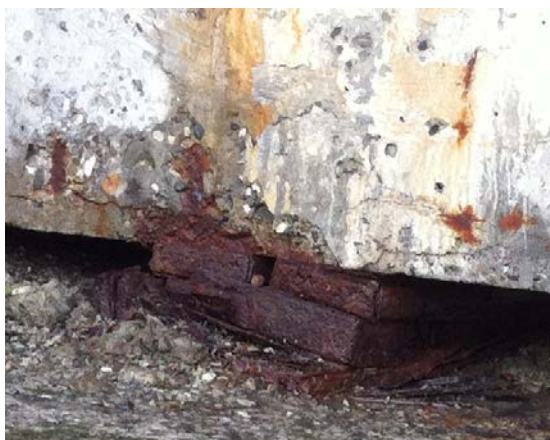
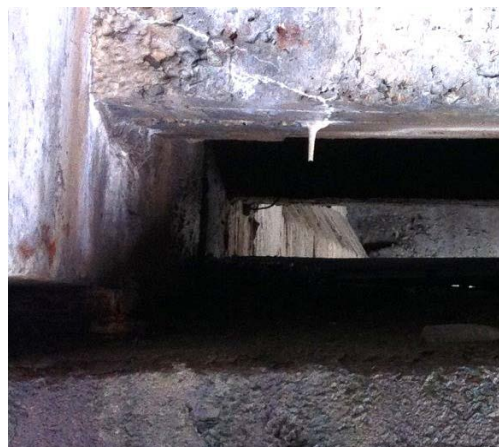
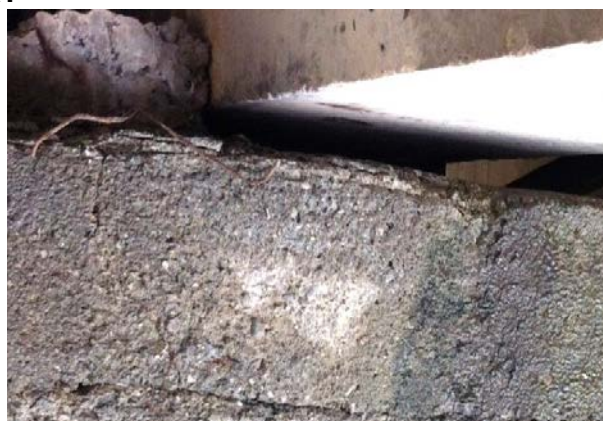
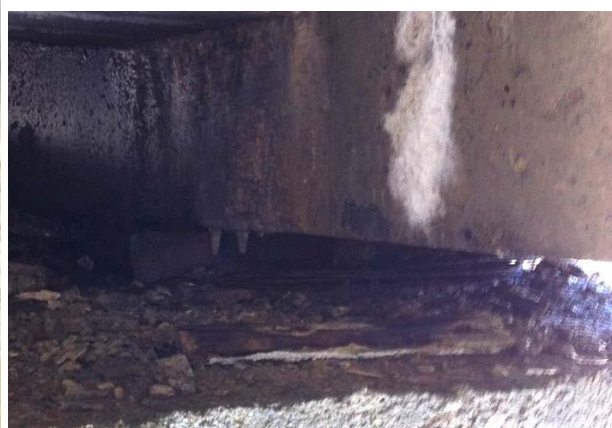
**APPOGGI PILA 1 ⇒PILA2**

Tutti gli apparecchi di appoggio sono in acciaio ed i rulli e la camera di protezione sono in stato avanzato di degrato fisico-chimico con rilevanti delaminazioni per ruggine. Alcuni sono disassati rispetto alla mezzeria della sezione della trave. In relazione alla funzionalità, il sistema di appoggio è grippato.

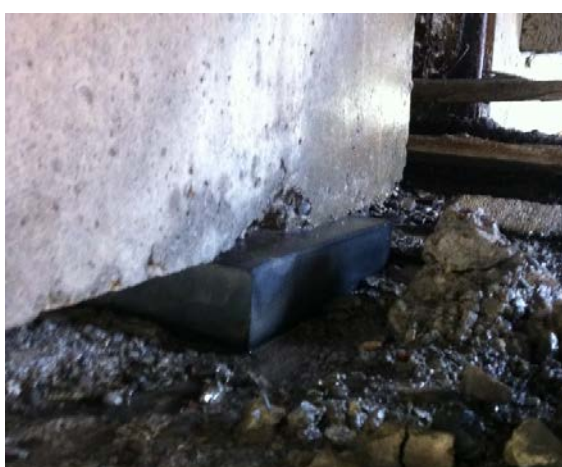
**A1**

Gli appoggi sono del tipo fisso in neoprene, probabilmente installati negli anni '90 per sostituire le cerniere metalliche corrose.

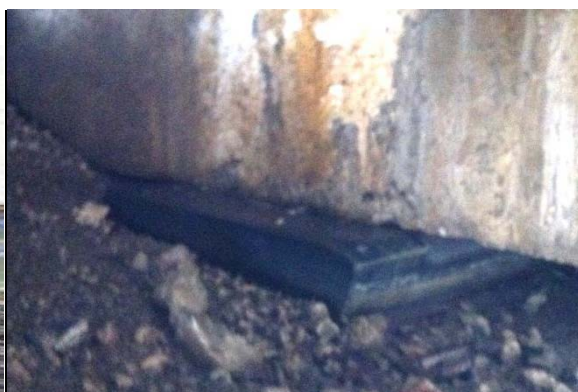
### APPOGGI PILA 2 ⇒PILA3

Gli appoggi sono del tipo fisso in neoprene, probabilmente installati negli anni '90 per sostituire le cerniere metalliche corrose.

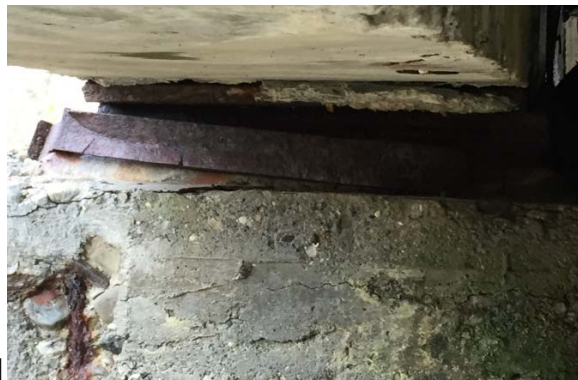
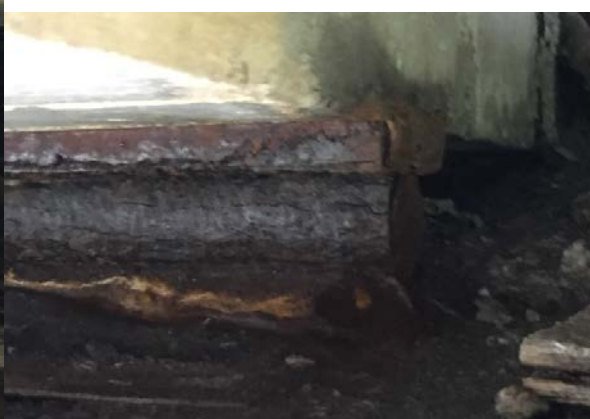
Tutti gli apparecchi di appoggio sono in acciaio ed i rulli e la camera di protezione sono in stato avanzato di degrato fisico-chimico con rilevanti delaminazioni per ruggine.

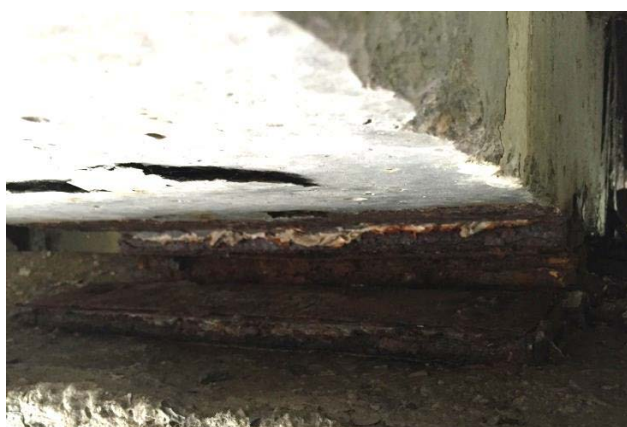
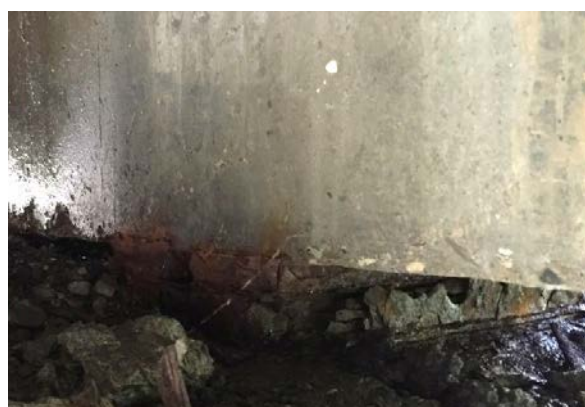
Tutti gli apparecchi di appoggio sono in acciaio ed i rulli e la camera di protezione sono in stato avanzato di degrato fisico-chimico con rilevanti delaminazioni per ruggine.
