**LAVORI DI MESSA IN SICUREZZA DEL PONTE SUL
TORRENTE CENO LUNGO LA S.C. FOPLA IN
LOCALITÀ CASE CONTINI**

PROGETTO ESECUTIVO

RELAZIONE TECNICA

A.01

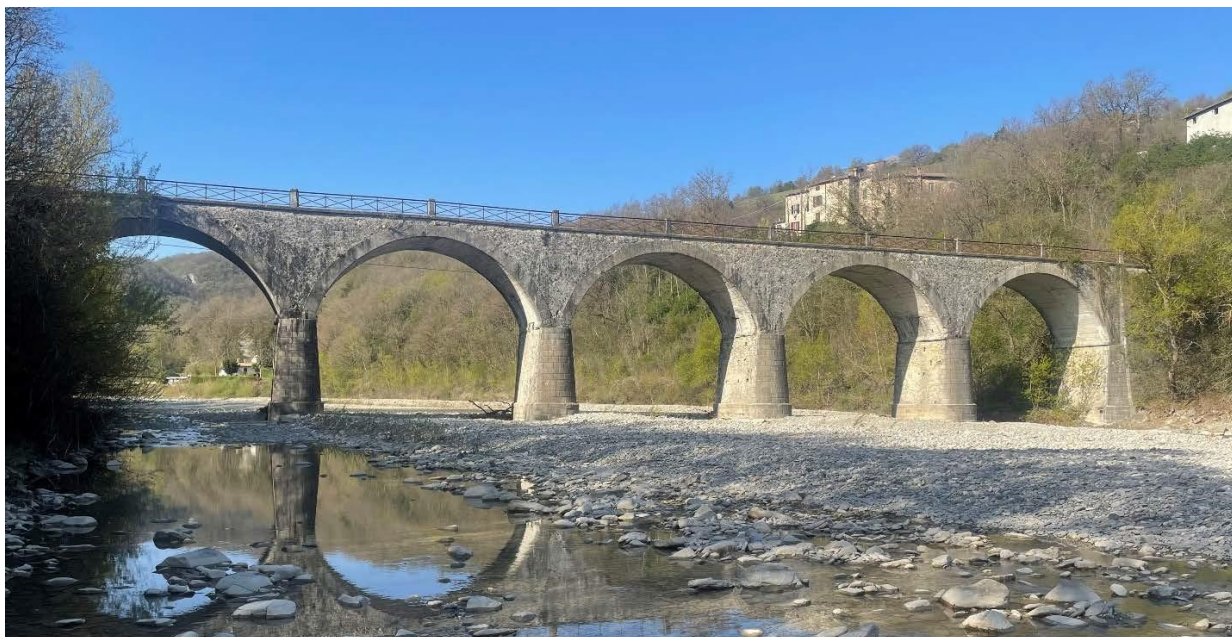
Il Comune di Varano negli anni ha eseguito interventi di manutenzione straordinaria delle strutture, ma la presenza della discarica in località Ricodalle ha generato il transito di veicoli pesanti con peso superiore alle 40 Ton che nel tempo ha prodotto gravi danni agli archi in corrispondenza delle reni che ne hanno compromesso la stabilità.

Oggetto della presente relazione è la descrizione degli interventi da eseguire per garantire la stabilità dell'intero manufatto in relazione al traffico a cui è sottoposto e la messa in sicurezza delle fondazioni delle pile rispetto alla piena centenaria del torrente Ceno.
