## RAPPORTO DI PROVA n° 1411 CRASH TEST REPORT #

**Tipologia prova:** Veicolo leggero – TB11  
(Test type) Light vehicle – TB11

**Tipologia barriera:** Barriera di sicurezza bordo laterale cl. H1 mod. MegaRail ex H1-W2-A  
(Test item) H1 Road Safety Barrier for ground mod. MegaRail ex H1-W2-A

**Normativa di riferimento – Reference Standard:**  
EN 1317-1 :2010 del 07/2010  
EN 1317-2:2010 del 07/2010

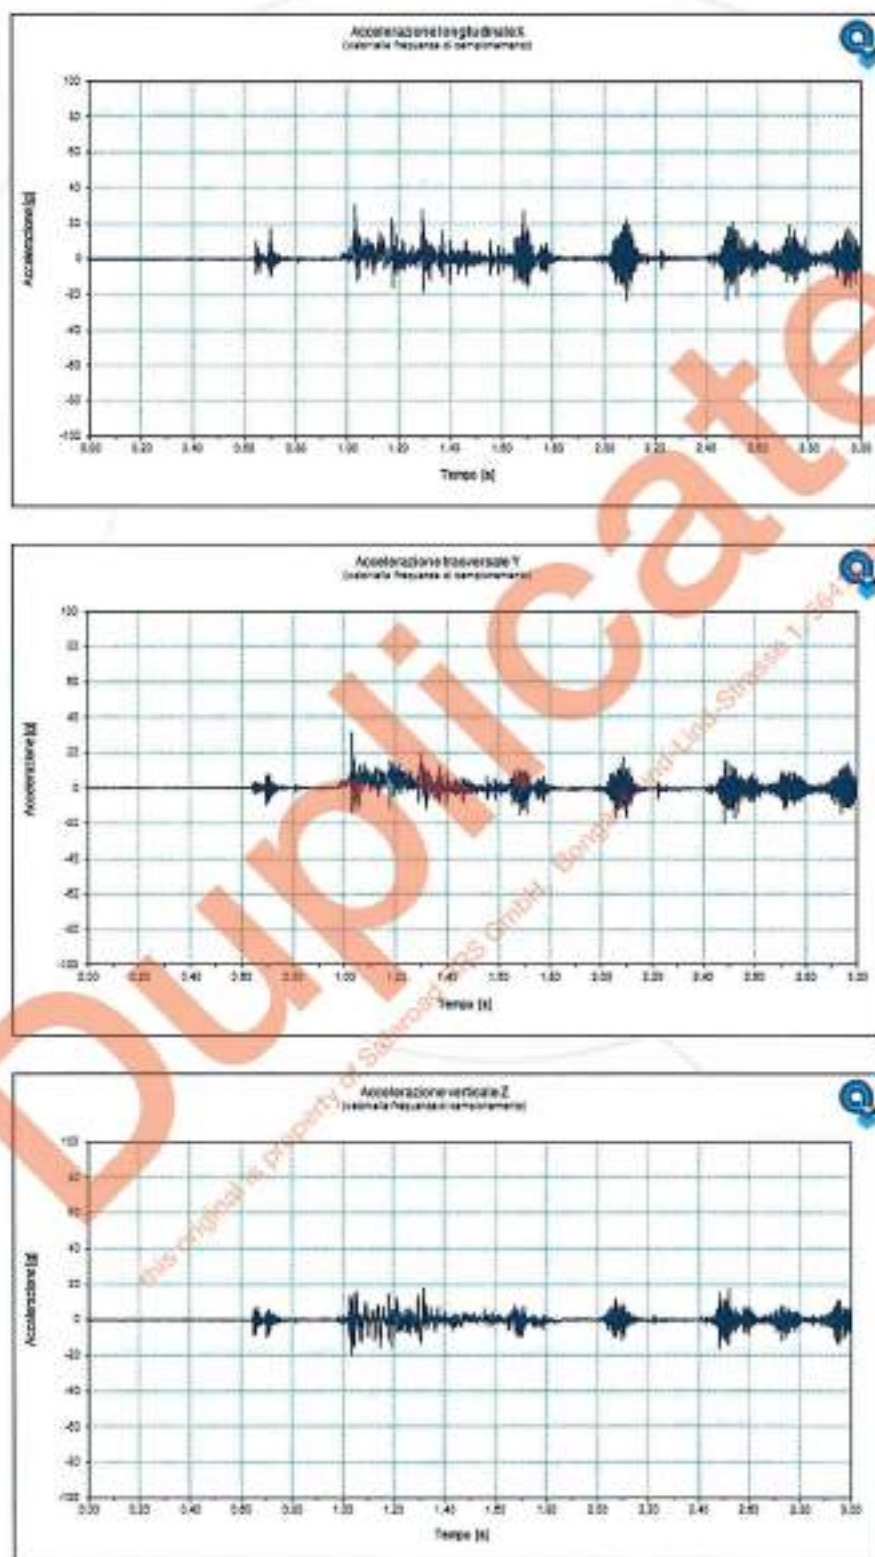
Figura 10 – Figure 10 Diagrammi delle accelerazioni – Graphs of linear accelerations

*This piece of data was then filtered in frequency class CFC 180 through BUTTERWORTH 4-pole filter conforming to ISO 6487 standards.*

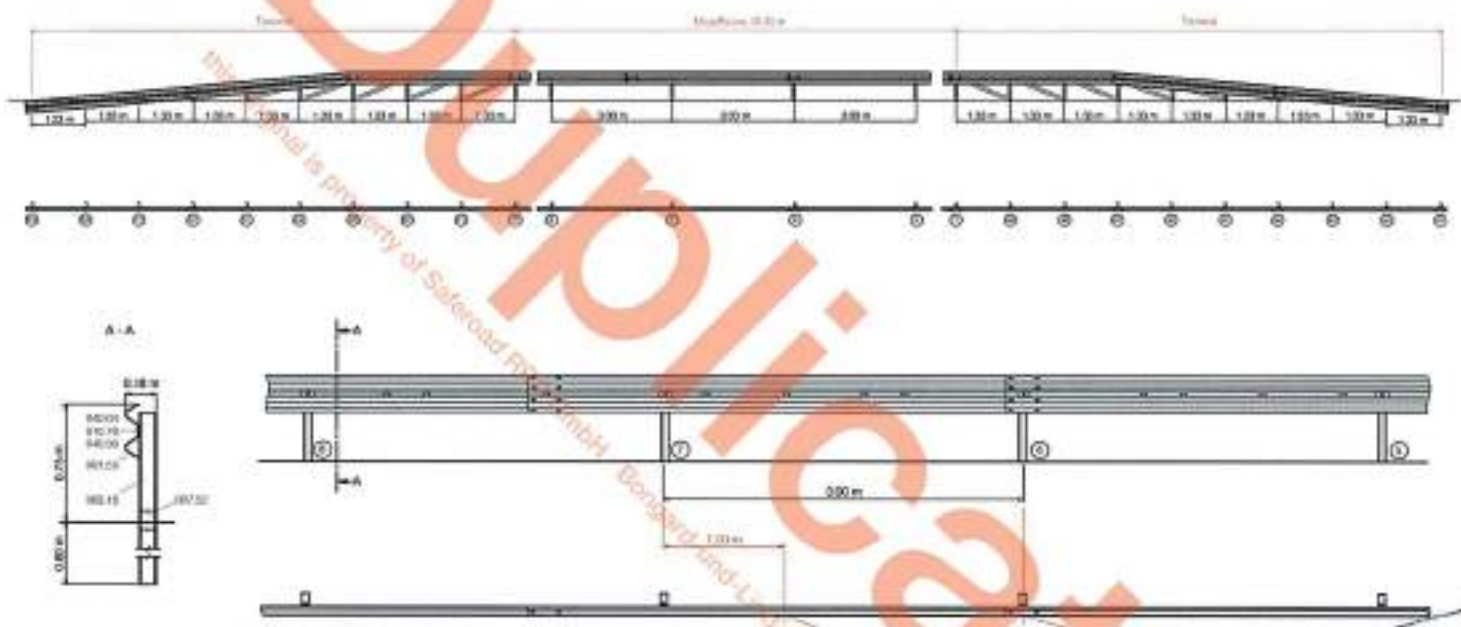
Systemübersicht · System overview · Présentation du système · Panorámica del sistema · Descripción general del sistema · Visão geral do sistema · Presented system  
 Systeme Genel Bakış · Przegląd systemu · Обзор системы · Presentare generală sistem · Overzicht van het systeem · Systemtittning · Systemtittning

**MegaRail ex**  
 Testaufbau · Test setup, TB11 + TB42, 48.0 m
