MESSA IN SICUREZZA DEI MANUFATTI POSTI LUNGO LA SP 13 "DI CORNIGLIO" AL km 24+750 CIRCA IN LOC. CORNIGLIO E SULLA SP 17 "DI TRAVERSETOLO" AL km 38+700 IN LOC. CERETOLO

PROGETTO ESECUTIVO

OGGETTO: RILIEVO	I.V. N. R.2.2	IL RESPONSABILE DI PROGETTO Dott. Ing. Marco Morini
TITOLO: RILIEVO MANUFATTO "2" LUNGO LA S.P. 17 DI TRAVERSETOLO AL km 38+700 CIRCA IN LOCALITÀ CERETOLO	SCALA 1:50	IL RESPONSABILE DEL PROCEDIMENTO Dott. Ing. Elisa Botta
AGGIORNAMENTI:	IL RESPONSABILE DEL SERVIZIO VIABILITÀ E INFRASTRUTTURE Dott. Ing. Gianpaolo Monteverdi	
REV. DATA	DESCRIZIONE EMISSIONE	
0 10/12/19

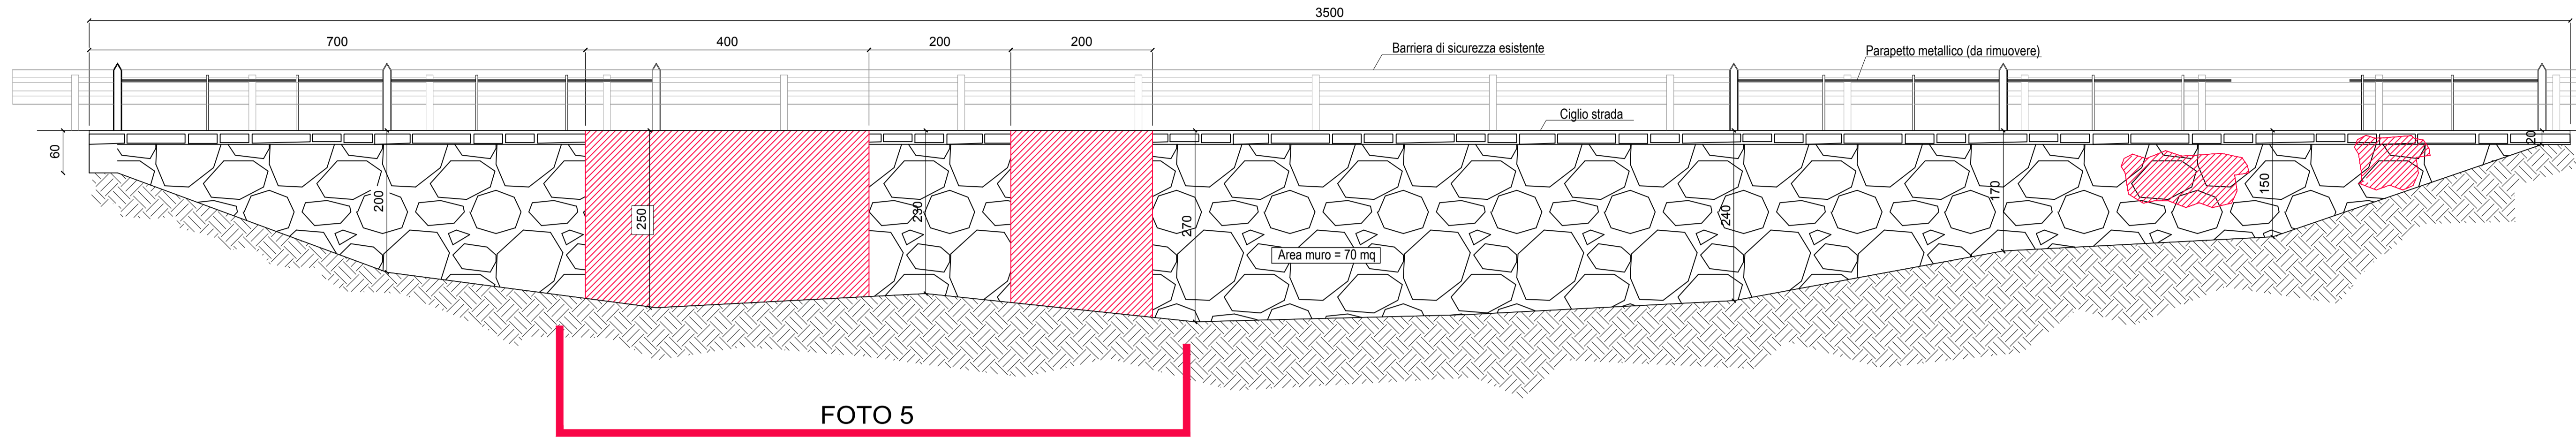
PROSPETTO
scala 1:50

MURO DI SOTTOSCARPA IN PIETRAMME A SECCO
Il manufatto è quasi interamente ricoperto da vegetazione radicata sulla superficie.
Sono presenti lesioni e brecce.
