PROVINCIA DI PARMA
Servizio Viabilità e Infrastrutture

MESSA IN SICUREZZA DEI MANUFATTI POSTI LUNGO LA SP 13 "DI CORNIGLIO" AL km 24+750 CIRCA IN LOC. CORNIGLIO E SULLA SP 17 "DI TRAVERSETOLO" AL km 38+700 IN LOC. CERETOLO

PROGETTO ESECUTIVO

OGGETTO: PROGETTO DEGLI INTERVENTI	FAV. N. B.1	IL RESPONSABILE DI PROGETTO Dott. Ing. Marco Morri
FOCO: INTERVENTO AL km 24+750 CIRCA DELLA S.P. 13 DI CORNIGLIO IN LOCALITÀ CORNIGLIO	SCALA: 1:50	IL RESPONSABILE DEL PROCEDIMENTO Dott. Ing. Elisa Botta
ASSEGNAZIONE: REV. DATA 0 10/12/19	DESCRIZIONE EMESIONE	IL RESPONSABILE DEL SERVIZIO VIABILITÀ E INFRASTRUTTURE Dott. Ing. Gianpaolo Monteverdi

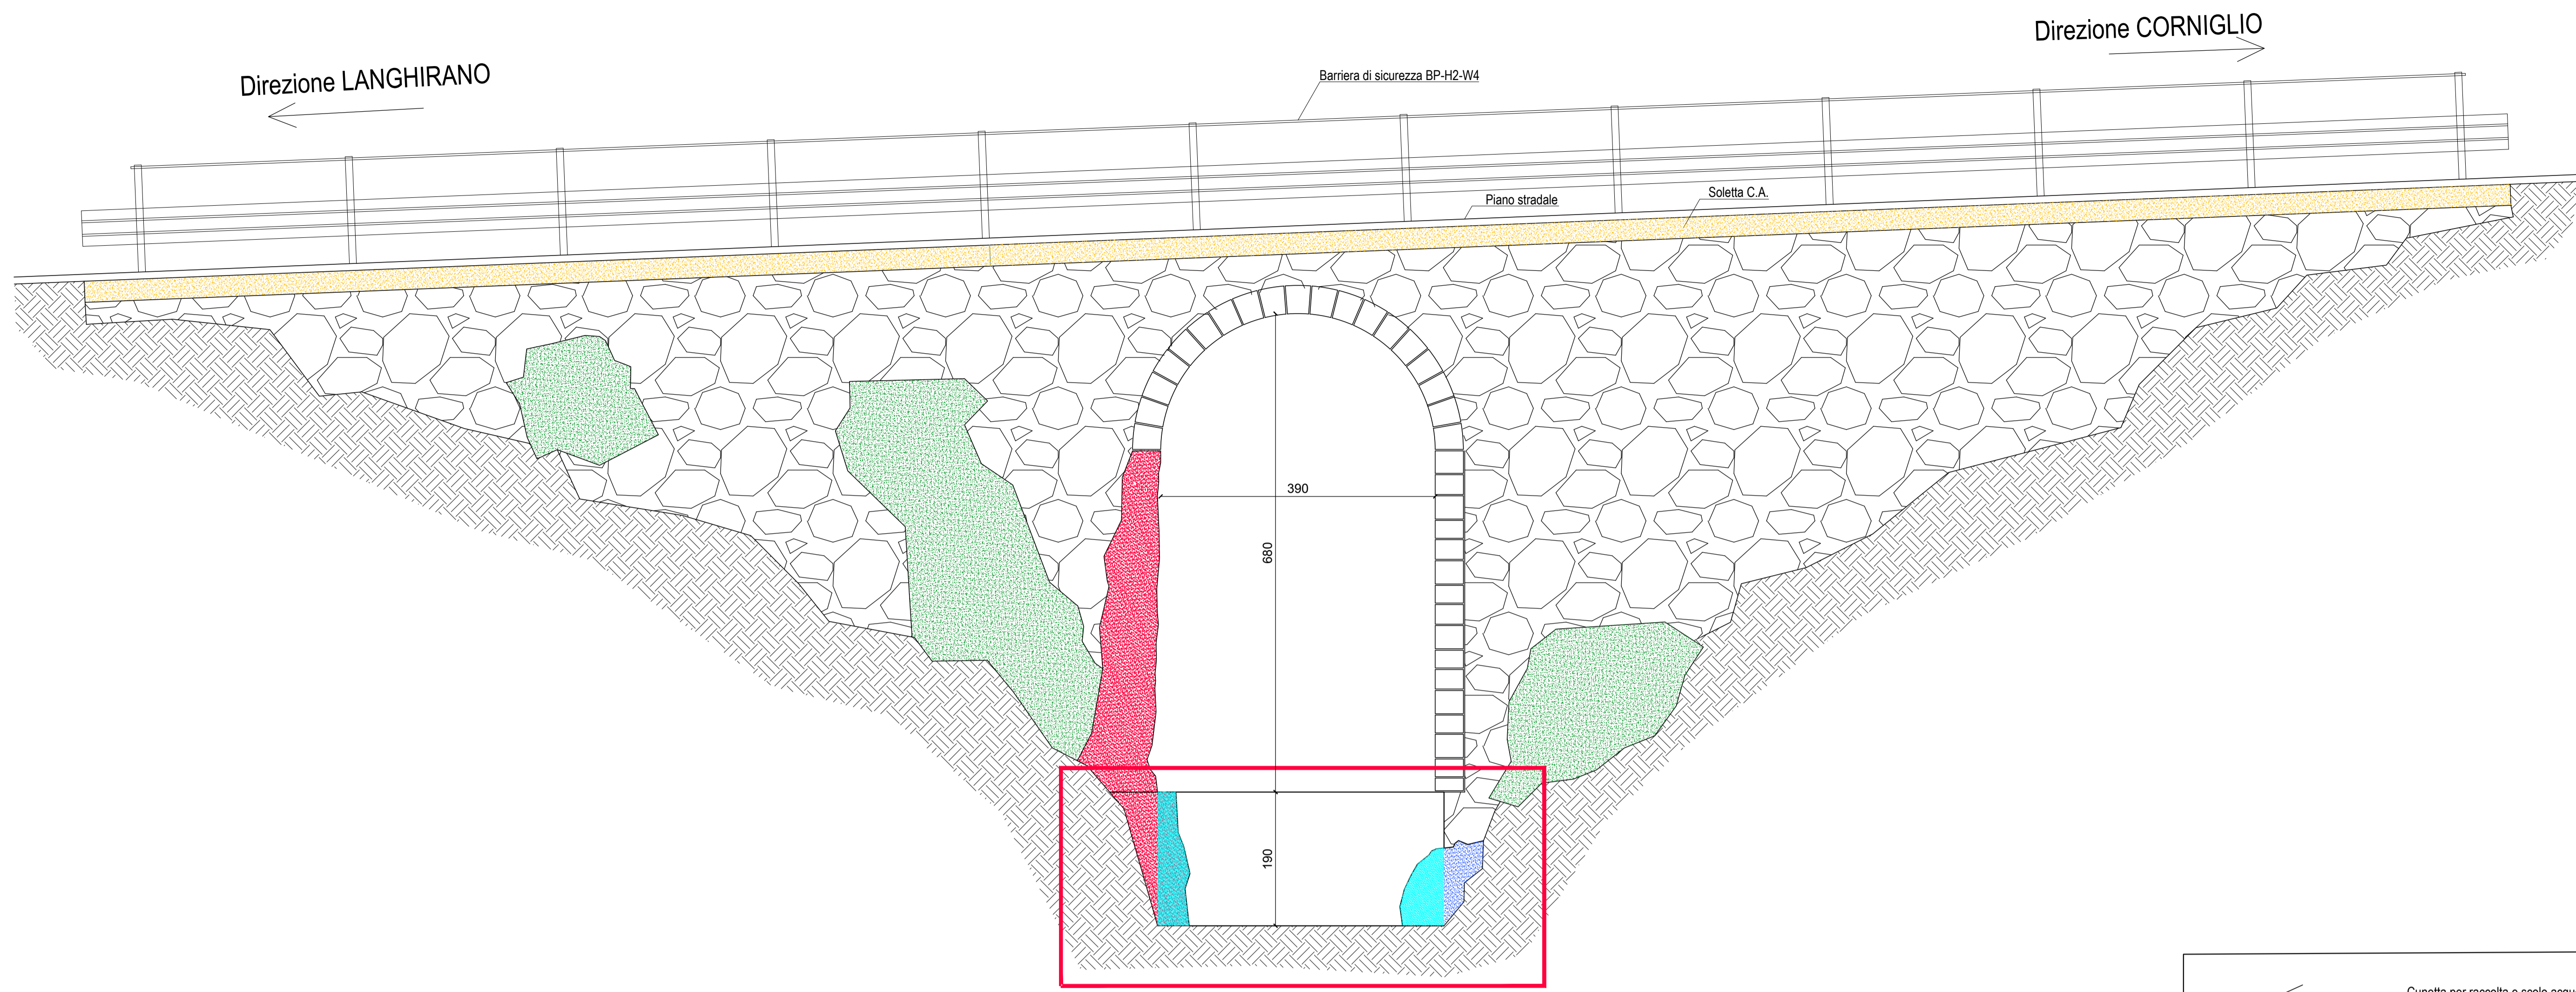
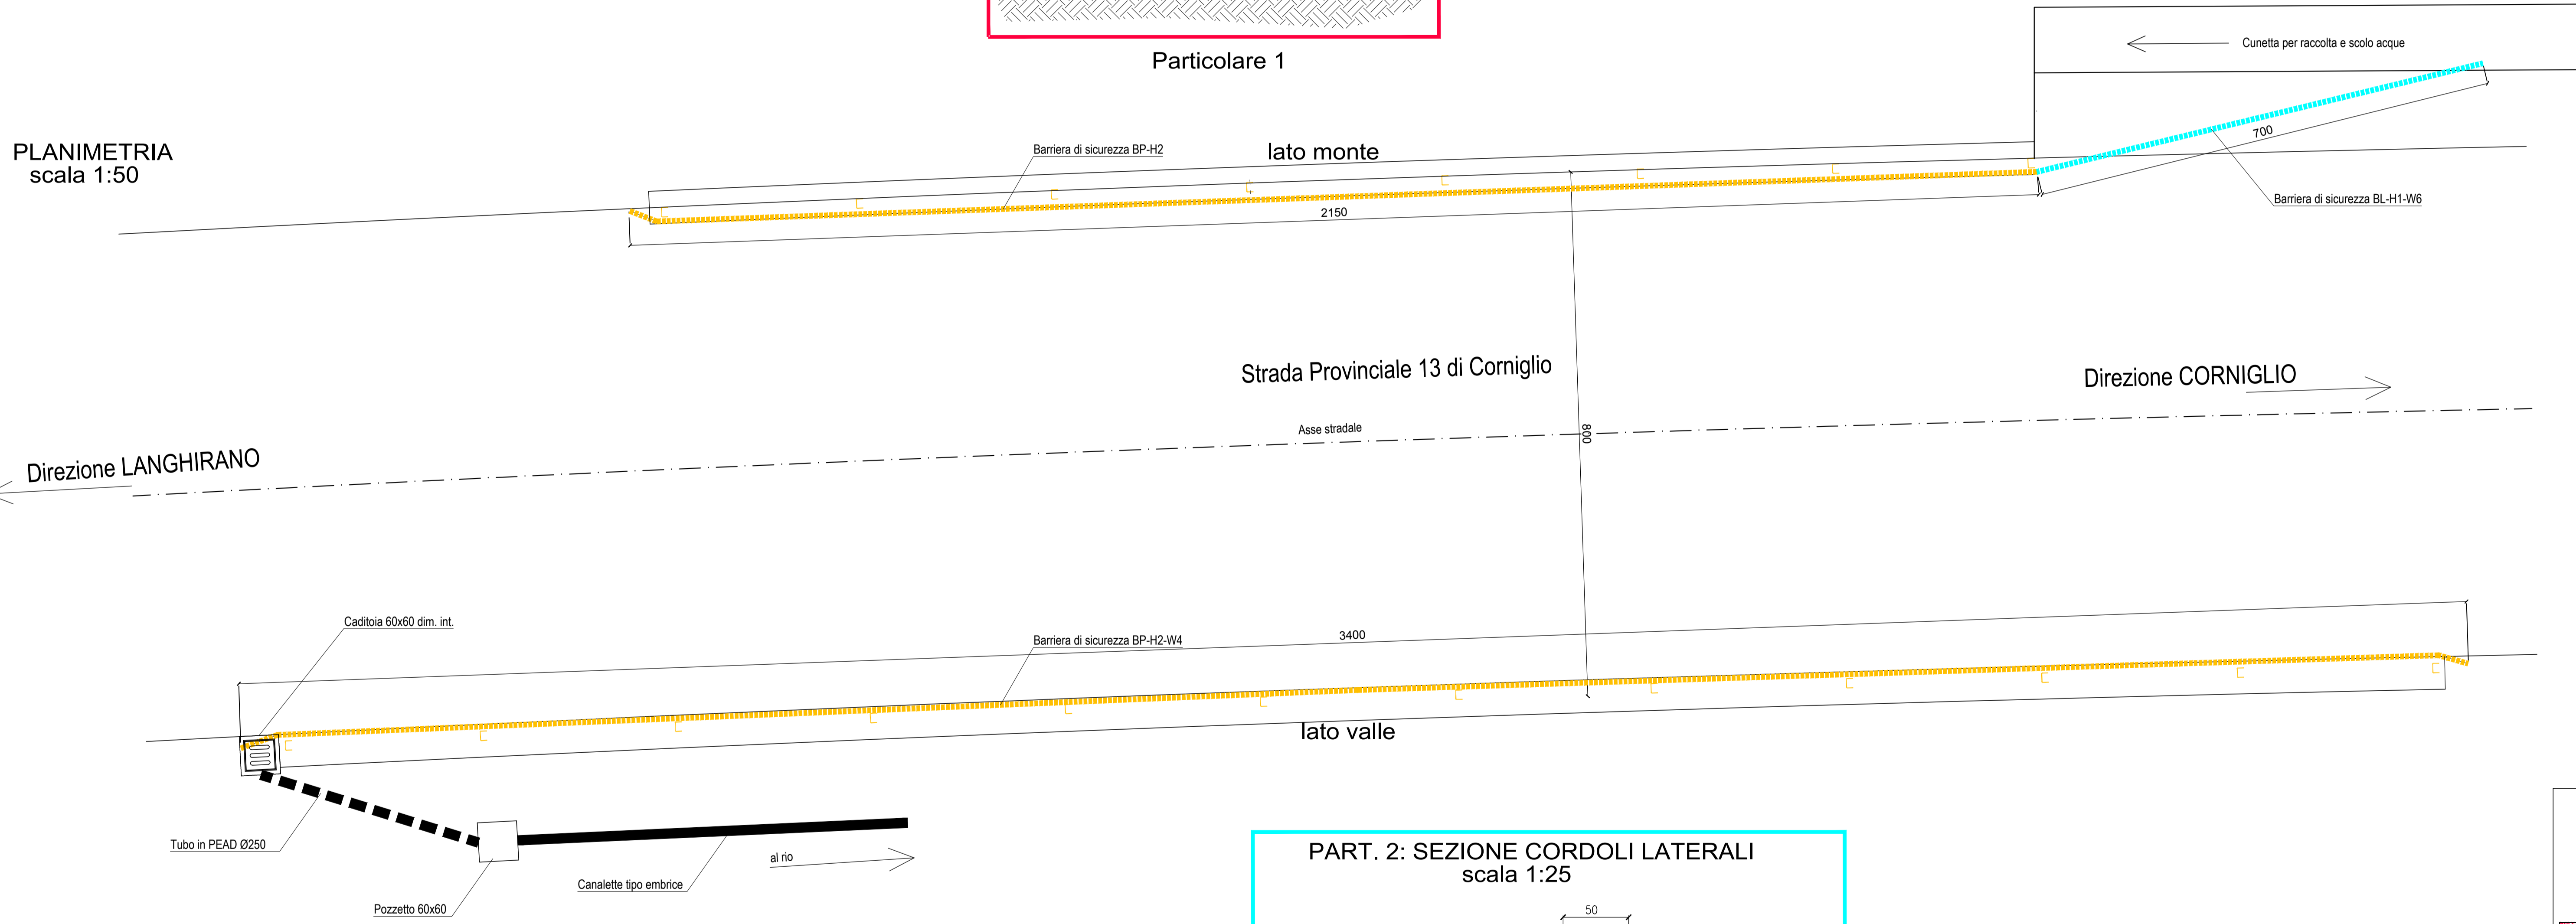
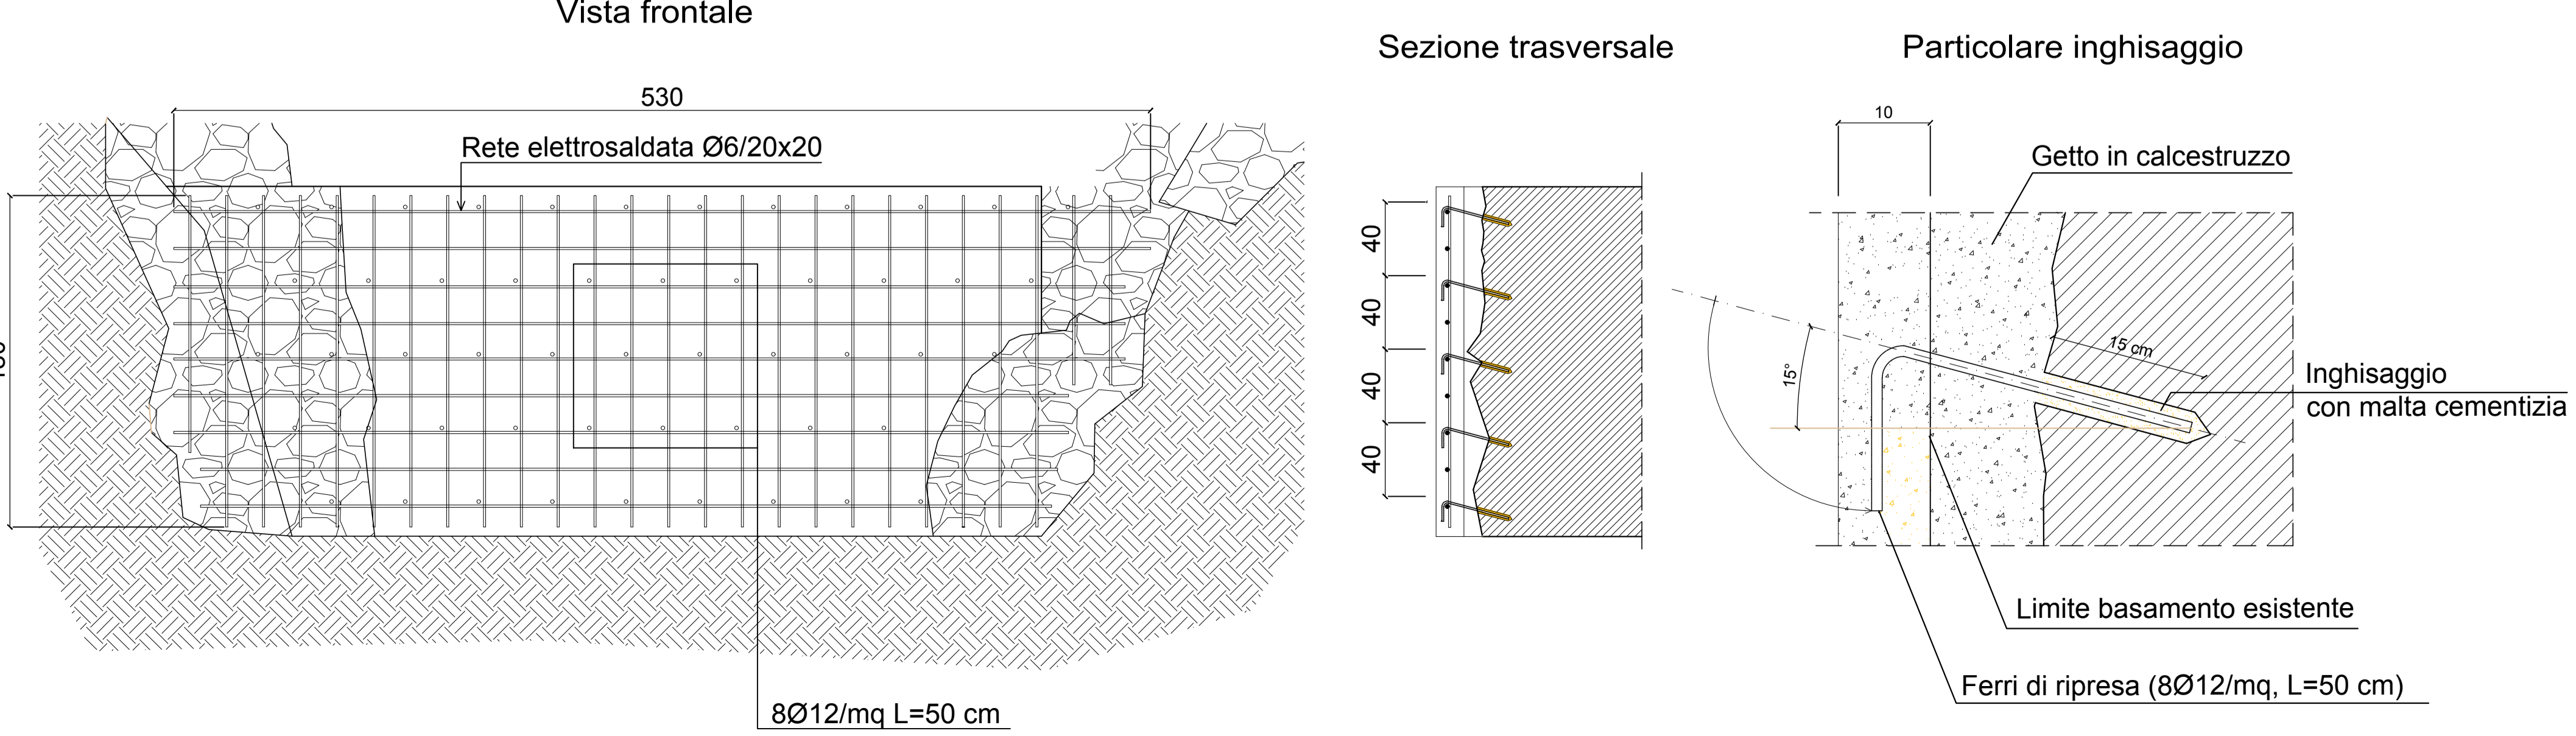
LEGENDA LAVORAZIONI OPERE IN MURATURA

LAVORAZIONI PREPARATORIE:

- rimozione degli arbusti e dei cespugli radicati sul manufatto e nelle aree adiacenti;
- saltabatura dell'intera superficie muraria lato valle, comprensiva di muri androni, muri frontali ponte e volta a botte (per la sola metà lato valle), basamento;
- rimozione delle lesioni e delle breccie mediante allargamento delle lesioni e rimozione delle pietre instabili, risarcimento della muratura con pietre aventi le stesse caratteristiche e con malta;
- rimozione di lesioni e delle breccie sulle volte mediante risarcimento con pietre aventi le stesse caratteristiche, inserimento di cunei in ferro e chiusura delle fessure con malta;
- rimozione delle lesioni mediante allargamento delle lesioni e rimozione delle pietre instabili, risarcimento della muratura con pietre aventi le stesse caratteristiche e con malta.

SU TUTTA LA SUPERFICIE IN MURATURA LATO VALLE NON INDIVIDUATA DALLE LAVORAZIONI SOPRA RIPORTATE, SI PROCEDERÀ ALLA SCAMBIATURA DELLE CONNESURE DEI PARAMENTI E ALLA SUCCESSIVA STUCCATURA DEI GIUNTI DI MALTA.

INIEZIONI IN MURATURA

Sull'area di larghezza 3 m lato valle del ponte (muri frontali e volta) si eseguiranno, dopo le riparazioni delle lesioni e delle breccie, delle iniezioni di consolidamento mediante miscela di calce idraulica tipo MAPEWALL INIETTA & CONSOLIDA o similare.

LEGENDA LAVORAZIONI OPERE IN C.A.

- idromontone di estradosso d'impalcato, inizialmente alle due fasce esterne di larghezza 60 cm, per asportare il calcestruzzo degradato e preparare la zona di attacco fra vecchi e nuovi getti;
- pulizia accurata delle barre di armatura affioranti;
- eventuale integrazione delle barre di armatura affioranti;
- protezione anticorrosiva delle barre affioranti mediante trattamenti di passivazione;
- ricostruzione delle parti rimosse o mancanti di calcestruzzo mediante applicazione a cazzuola o a spruzzo di malta o betoncino.
